**RECURSOS PAISAJÍSTICOS  
DE INTERÉS CULTURAL Y PATRIMONIAL.**

**Denominación:** CASA CABRERA.

**Situación:** Partida de Berdica. Núm.11

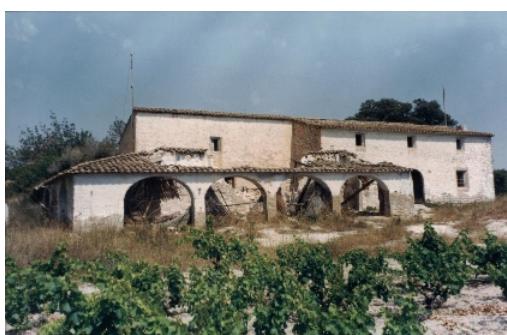
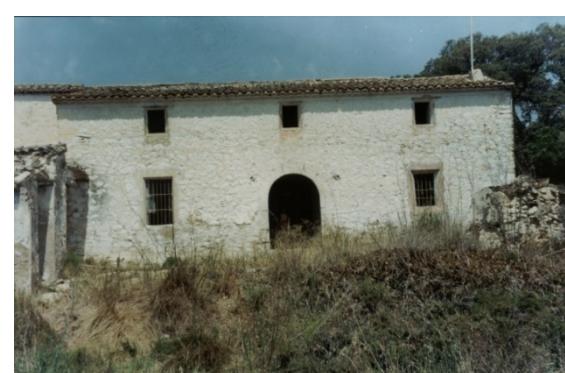
**Información gráfica**

- Composición simétrica de huecos y ejes.
- Destacan las rejas y la cerrajería.
- Cubierta inclinada de tejas.
- Doble Riu-Rau en forma de L de cuatro ojos a cada lado.
- Estructura con arco interior en planta baja y planta primera.
- Fábricas de mampostería irregular.

**Conservación:** Buena.

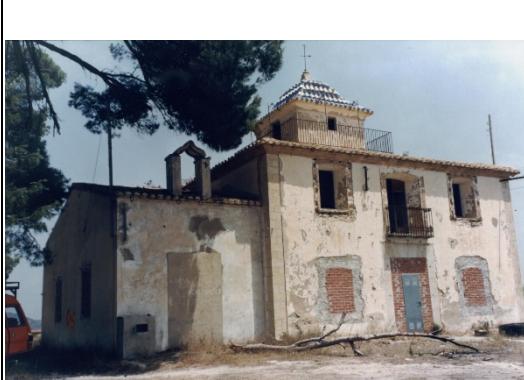
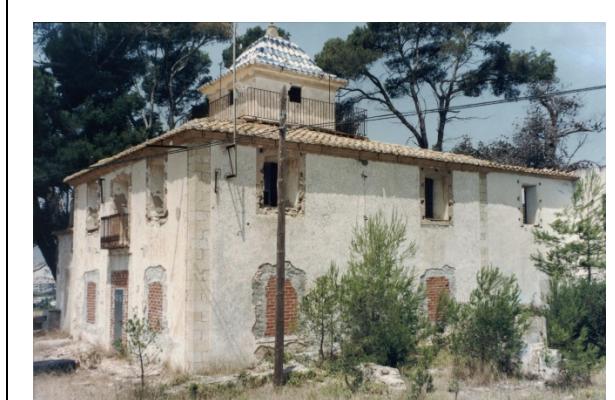
**Información gráfica**

- Cubierta inclinada de tejas.
- Composición simétrica de huecos y ejes.
- Destacan las rejas y la cerrajería.
- Especial interés de la torre central cubierta con cúpula y mirador.
- Estructura con arco interior en planta baja y planta primera.
- Diferentes cuerpos añadidos al principal de planta cuadrada.
- Fábricas de mampostería irregular.

**Conservación:** Deficiente

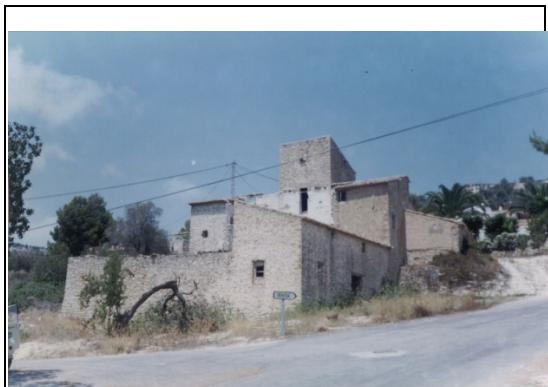
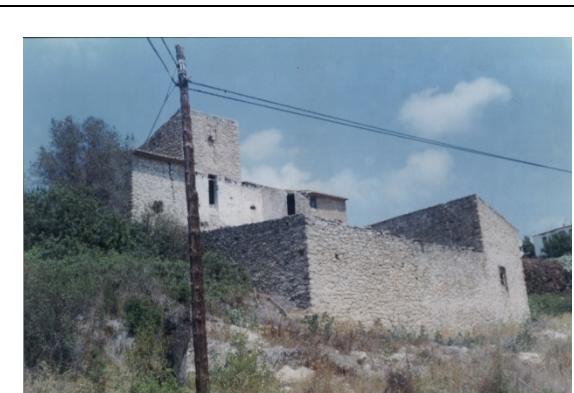
**Información gráfica**

- Cubierta inclinada de tejas.
- Cuerpo central de mayor altura, antigua torre defensiva.
- El edificio se adapta al desnivel y la rasante. La volumetría general está formada por la superposición de arquitecturas.
- Fábricas de mampostería irregular.

**Conservación:** Deficiente.

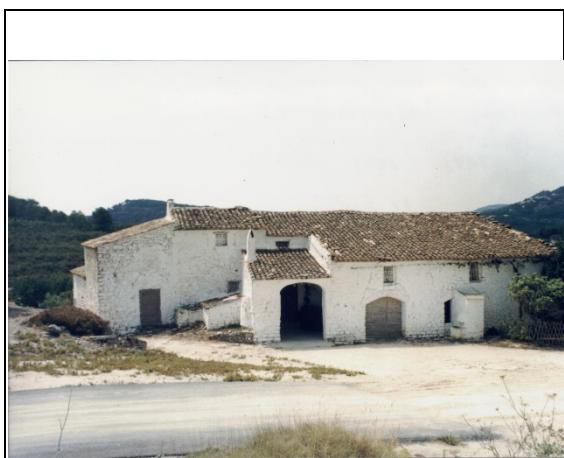
**Información gráfica**

- Cubierta inclinada de tejas.
- Destacan las rejas y la cerrajería.
- Dos Riu-Raus aislados, uno de 8 ojos y otro de 5 ojos.
- Acceso a la vivienda a través de arcos singulares.
- Fábricas de mampostería irregular.

**Conservación:** Buena.

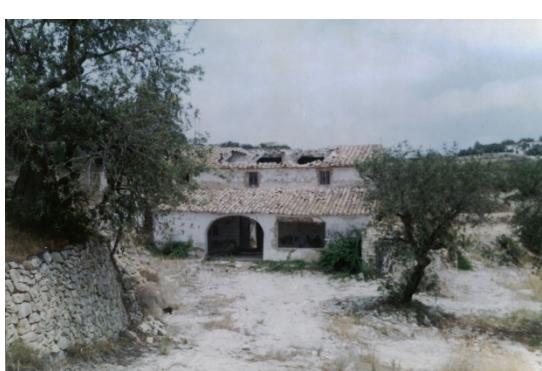
**Información gráfica**

- Cubierta inclinada de tejas.
- Arco de acceso y dos huecos de grandes dimensiones en la fachada principal que recae al corral.
- Inscripción en arco de la primera crujía con la fecha "1779".
- Fábricas de mampostería irregular.

**Conservación:** Deficiente.

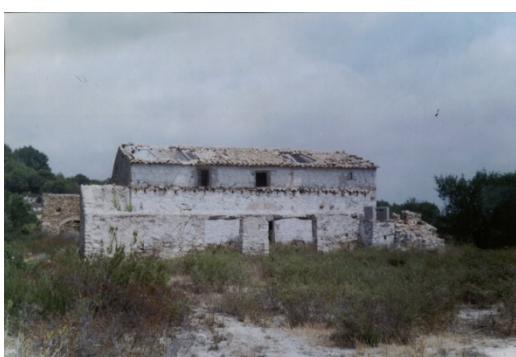
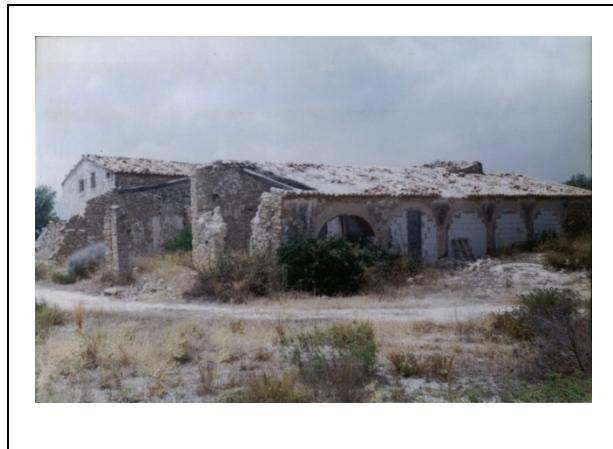
**Información gráfica**

- Cubierta inclinada de tejas.
- Estructura con arcos interiores en primera y segunda planta.
- Riu.rau en la parte trasera de la casa, orientado a Norte, del siglo XVIII.
- La edificación se encuentra dentro de un área arqueológica.
- Fábricas de mampostería irregular con arco estructural interior en planta baja y primera.

**Conservación:** Deficiente.

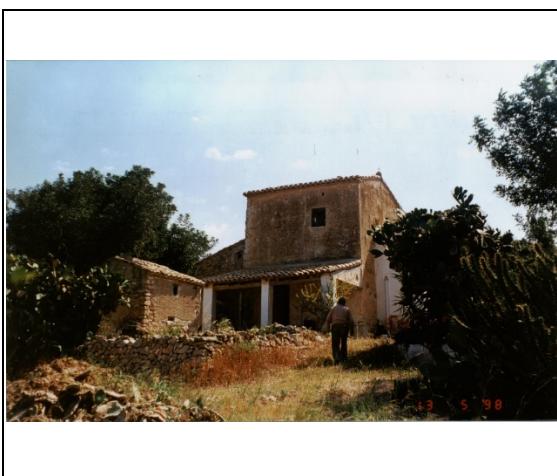
**Información gráfica**

- Cuerpo central de dos alturas, antigua torre defensiva.
- Reloj de sol y aljibe de nieve situado en las proximidades.
- Diferentes cuerpos añadidos.
- Fábricas de tapia.

**Conservación:** Deficiente.

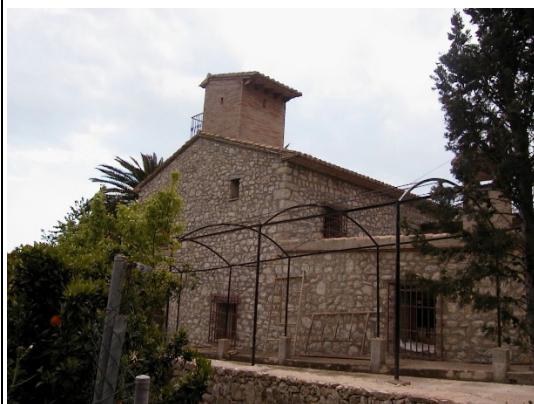
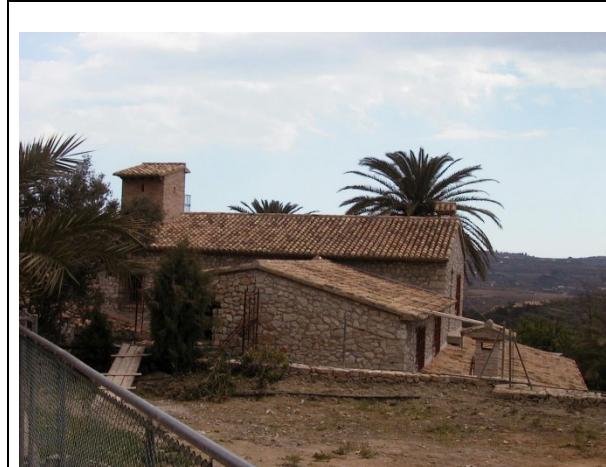
**Información gráfica**

- Cubierta inclinada de tejas.
- Huecos desproporcionados.
- Elementos añadidos: balcón, escalera de caracol y rejas de fachada.

**Conservación:** Buena.

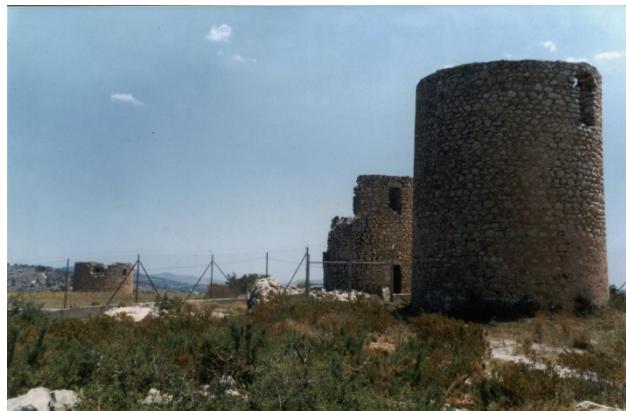
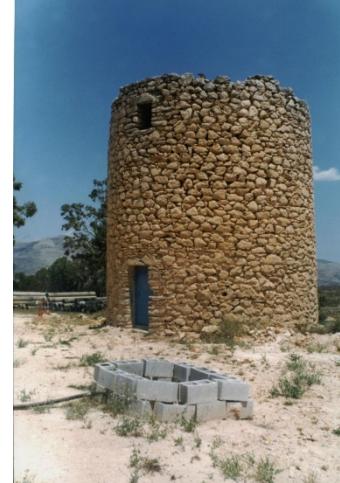
**Información gráfica**

- Estructuras de fábrica de mampostería irregular de planta circular.

**Conservación:** Deficiente.

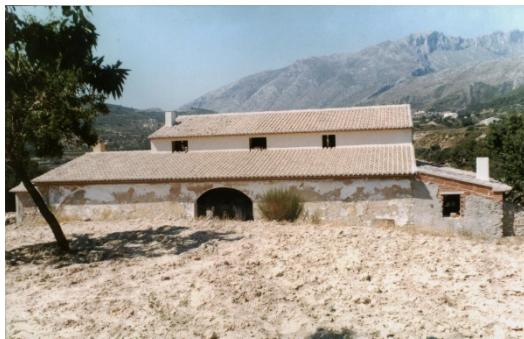
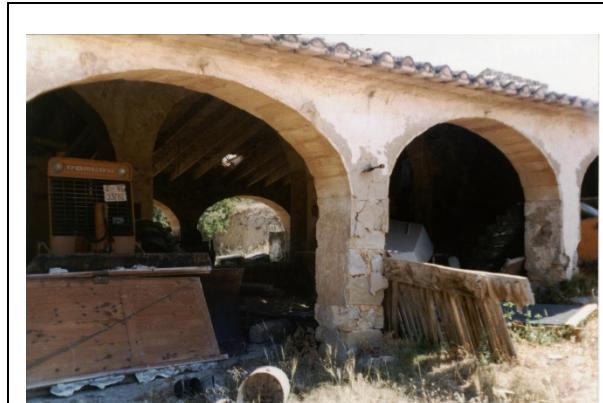
**Información gráfica**

- Cubierta inclinada de tejas.
- Dos Riu-Raus, uno aislado de doble crujía con arcada central y otro adosado a la fábrica principal con 5 ojos, todos cegados menos uno.
- Restos de arqueología industrial en el Riu-Rau aislado.
- Fábricas de mampostería irregular.

**Conservación:** Buena.

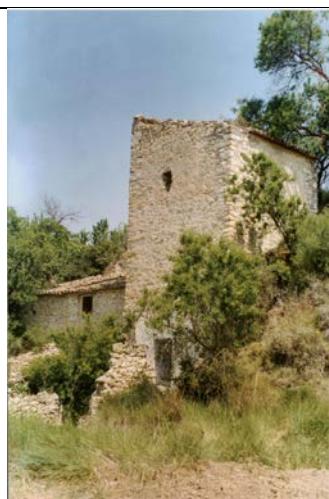
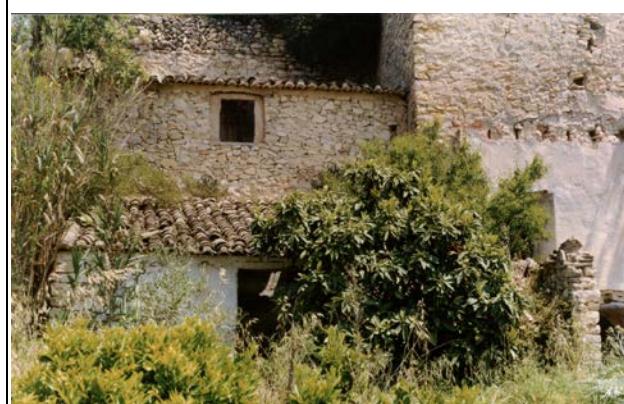
**Información gráfica**

- Cubiertas inclinadas de teja.
- Torre rectangular de planta baja y dos alturas y construcciones anexas adosadas que se adaptan a la topografía.
- Estructura abovedada.
- Restos de arqueología industrial de molino en el entorno: acequia y balsas.
- Fábricas de mampostería irregular.

**Conservación:** Regular.

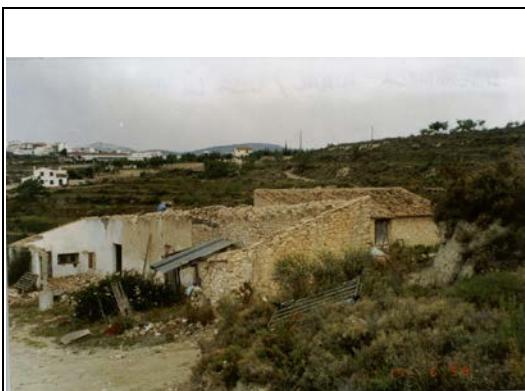
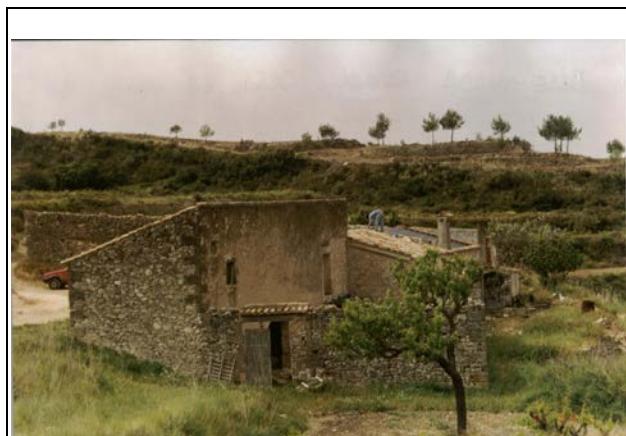
**Información gráfica**

- Cubiertas inclinadas de teja. Faldones en los extremos a un agua.
- Planta en forma de L.
- Torre rectangular de planta baja y dos alturas y construcciones anexas que se adaptan a la topografía.
- El conjunto se adapta al terreno pasando de una altura a dos.
- Destaca un cuerpo contrapuesto a la fachada con un arco de acceso.
- Fábricas de mampostería irregular.

**Conservación:** Buena.

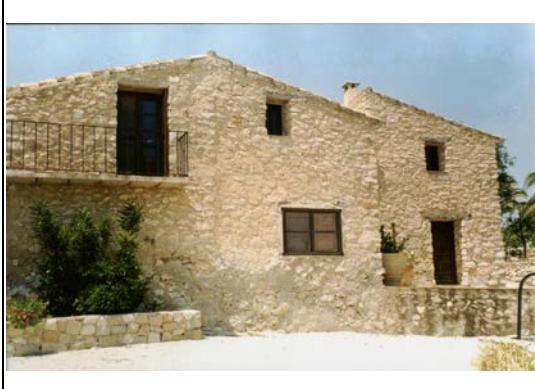
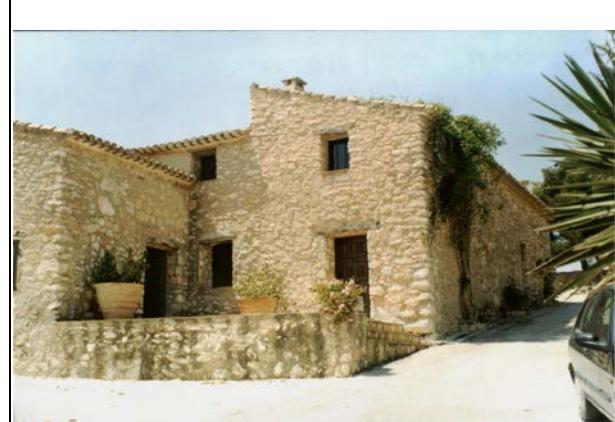
**Información gráfica**

- Cubiertas inclinadas de teja.
- Volumetría general de las viviendas imitando una calle, con diferentes grados de intervención, destacando por la altura y vacíos sobre el Riu-Rau adintelado de la vivienda Num. 7.
- Interés especial del voladizo de piedra caliza.
- Fábricas de mampostería irregular.

**Conservación:** Buena.

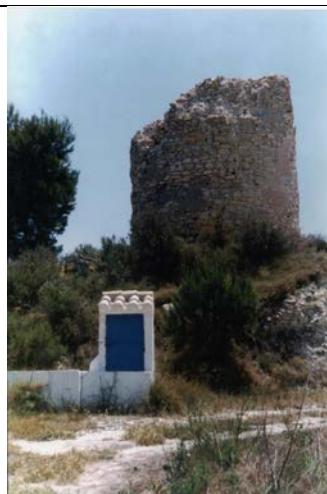
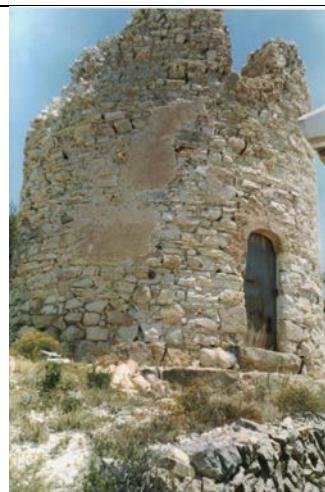
**Información gráfica**

- Estructura de planta circular de fábricas de mampostería irregular.

**Conservación:** Deficiente.

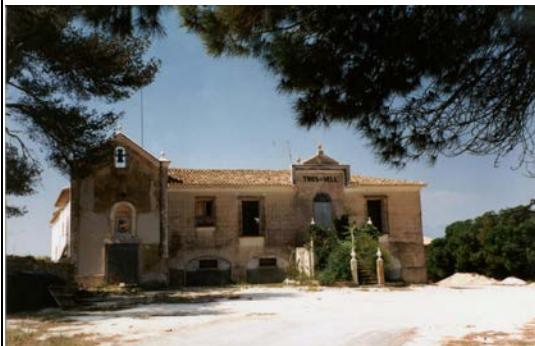
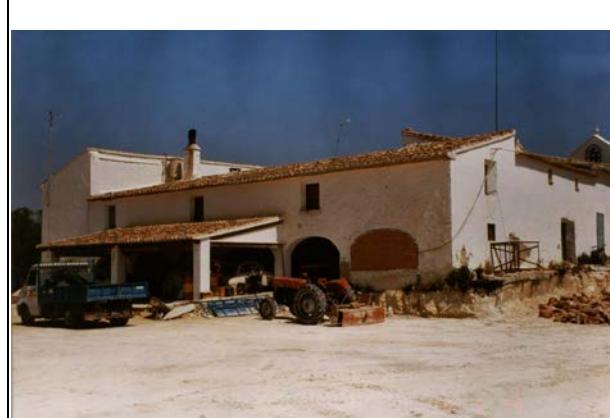
**Información gráfica**

- Cubiertas inclinadas de teja.
- El conjunto está formado por una casa principal, un corral y los riu-raus anexos adosados.
- La estructura de cubierta del riu-rau principal está unido con la crujía de la casa y el acceso lateral a través de un arco de trazado irregular, sin hoja de tablero cerámico
- Restos de arqueología industrial: prensa y cuba.
- Fábricas de mampostería irregular.

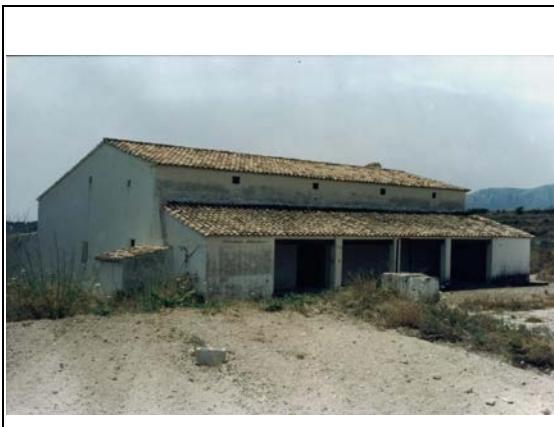
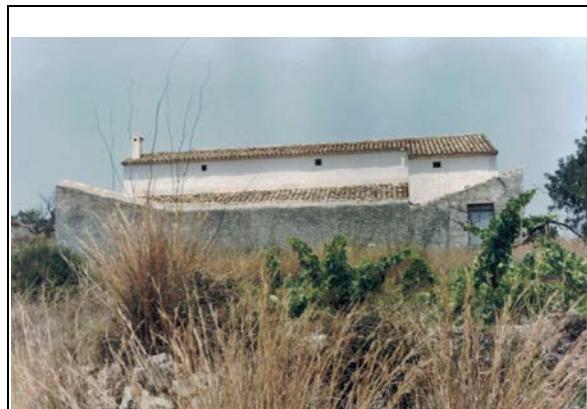
**Información gráfica**

- Cubiertas inclinadas de teja.
- Fachada principal con distribución simétrica de huecos, tanto a nivel de Riu-Rau y ojos adintelados como los superiores, exceptuando la puerta de acceso.
- La gran altura en el inicio del faldón del Riu-Rau y el vuelo de la casa, junto con la continuidad monótona de la cubierta manifiestan una posible intervención reciente.
- Fábricas de mampostería irregular.

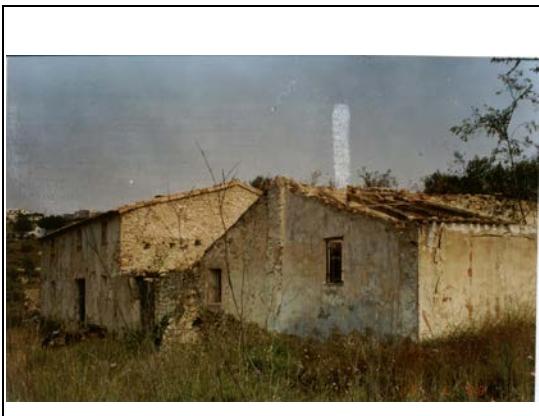
**Información gráfica**

**Conservación:** Deficiente.

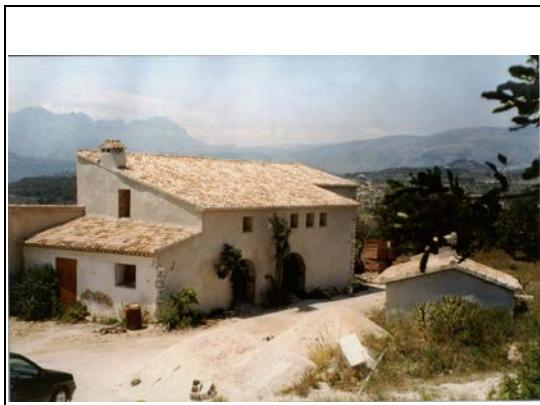
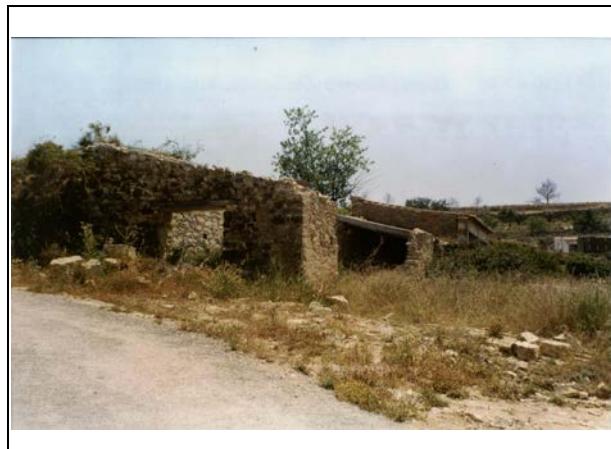
20

- Riu-Rau aislado muy degradado: destacando por sus proporciones, en concreto la gran anchura y los huecos adintelados.
- Riu-Rau de dos ojos integrado en el cuerpo principal, el de la izquierda es de mayores dimensiones.
- Distribución irregular de los huecos superiores
- Fábricas de mampostería irregular.

**Conservación:** Buena.

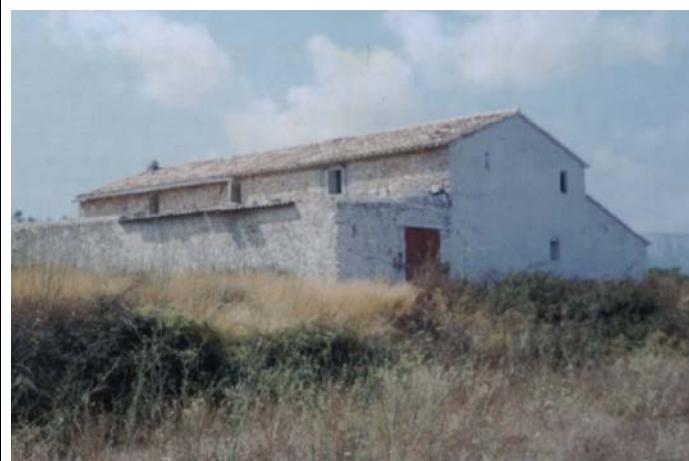
21

- Cuerpo principal con cubierta a dos aguas, en la fachada principal presenta un Riu-Rau de cinco ojos adintelados de los cuales se ha cubierto uno.
- Existe un corral en la parte posterior.
- Fábricas de mampostería irregular.

**Conservación:** Regular.

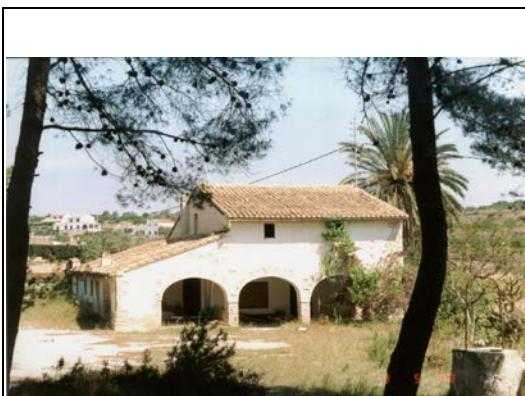
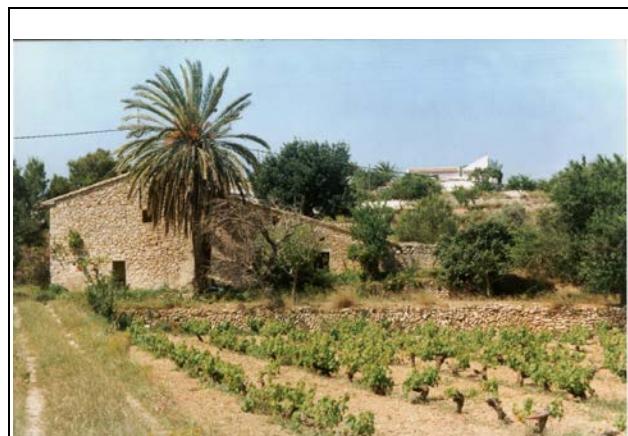
22

- Cubierta inclinada de tejas.
- Destaca Riu-Rau de tres ojos en la fachada principal integrando el cuerpo izquierdo con el cuerpo principal.
- Fábricas de mampostería irregular.

**Conservación:** Regular.

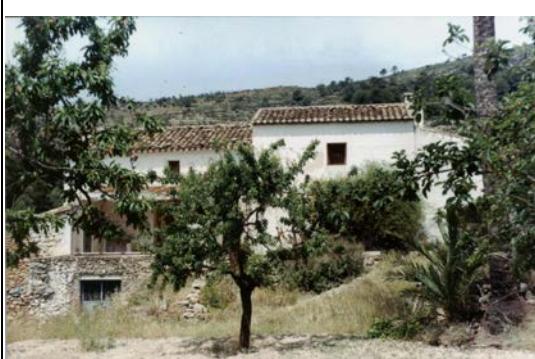
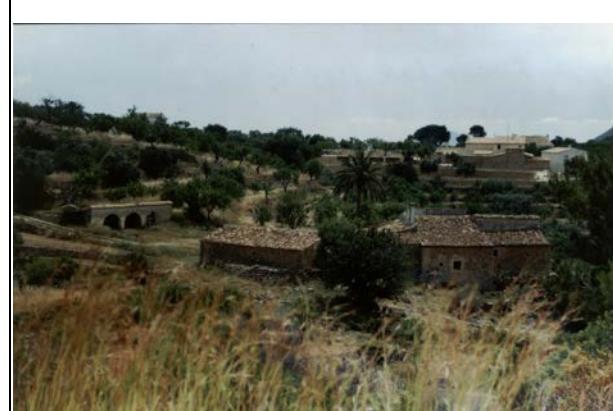
**23**

- Cubierta inclinada de tejas.
- Destaca la fachada principal con huecos centrados.
- Dos Riu-Raus aislados con pendientes hacia la parte posterior, uno, el más próximo a la edificación principal, con huecos adintelados y el otro con tres arcos, con el de la derecha cegado.
- Fábricas de mampostería irregular.

**Conservación:** Buena.

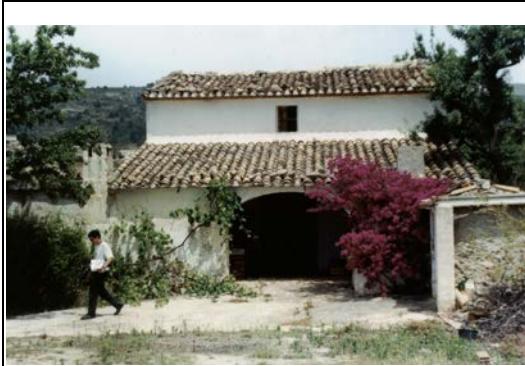
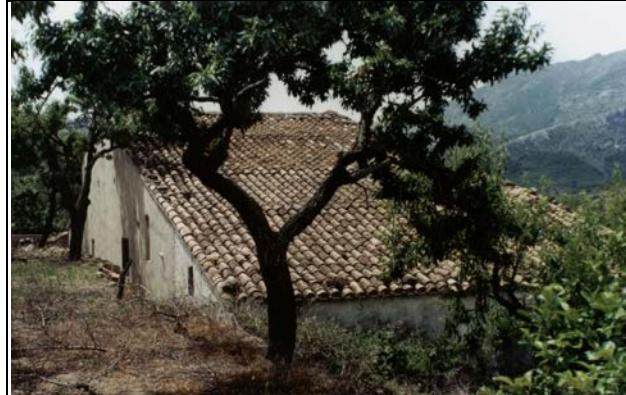
24

- Destaca la fachada principal con huecos centrados y un Riu-Rau de un único ojo.
- La cubierta trasera de la edificación se encuentra unificada con un faldón de cuatro crujías.
- Cubierta inclinada de tejas.
- Fábricas de mampostería irregular.

**Conservación:** Buena.

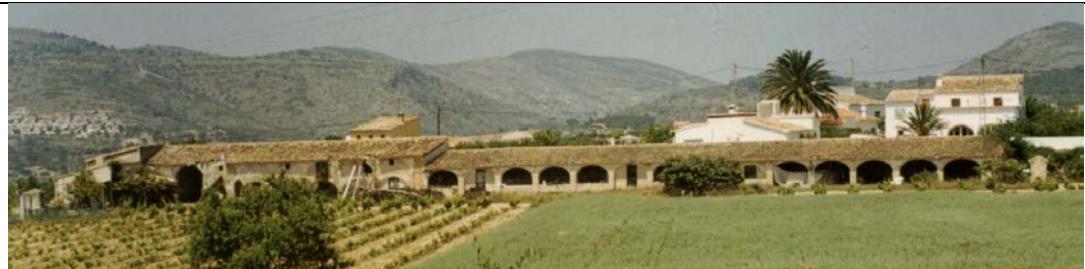
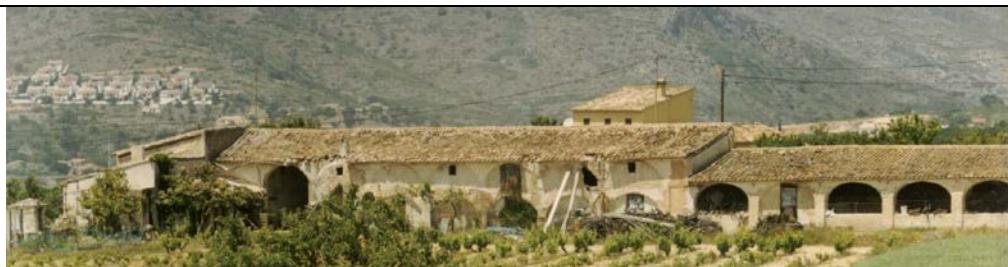
**25**

- Fábricas de mampostería irregular.
- Dos Riu-Raus, uno de catorce ojos parcialmente cegados, y otro Riu-Rau con dos arcadas superpuestas, anexo al anterior y situado más próximo a la casa.

**Conservación:** Deficiente.

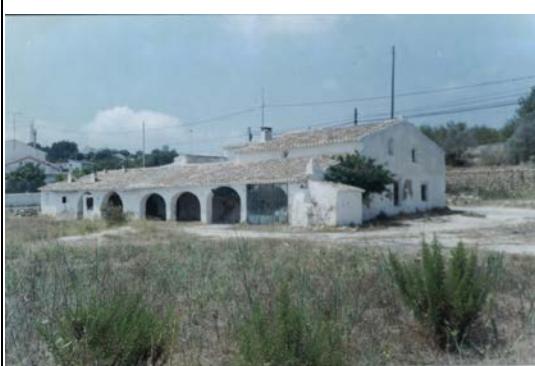
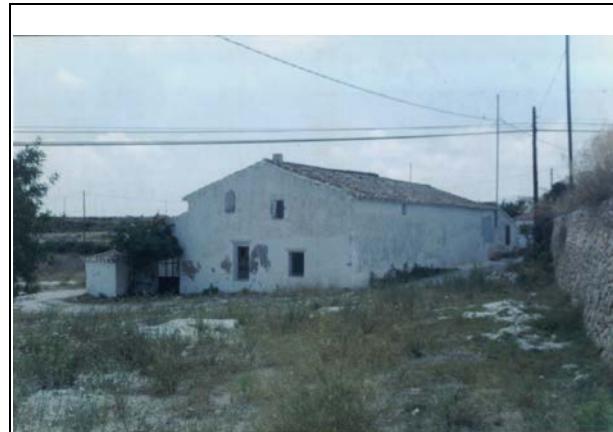
**26**

- Acceso principal por Riu-Rau de seis ojos de diferentes dimensiones, fruto de varias intervenciones en el tiempo.
- Cuerpo principal situado a la derecha de la fachada.
- Cubierta inclinada de tejas.
- Fábricas de mampostería irregular.

**Conservación:** Buena.

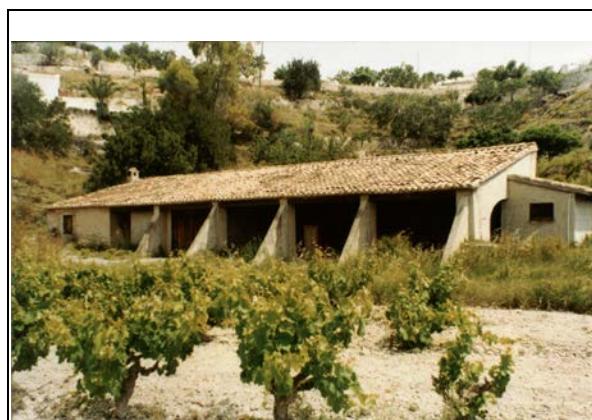
**27**

- Casa con cubierta a dos aguas con corral en la parte posterior.
- La casa presenta un Riu-Rau añadido posteriormente a la izquierda.
- Río-Raus de cinco ojos adintelados, de los cuales hay dos cegados, situados a la izquierda. Los pilares están reforzados con contrafuertes recientes.
- Cubierta inclinada de tejas.
- Fábricas de mampostería irregular.

**Conservación:** Deficiente.

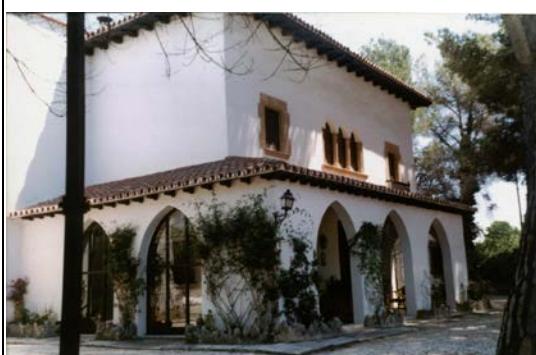
**28**

- Construcción singular mezcla de diferentes elementos arquitectónicos.
- Destaca la fachada principal y Riu-Rau en forma de ele con arcos apuntados.
- Riu-Rau en las proximidades de doble crujía y arcada central, protección de arcadas y sistema estructural.
- Fábricas de mampostería irregular.

**Conservación:** Buena.

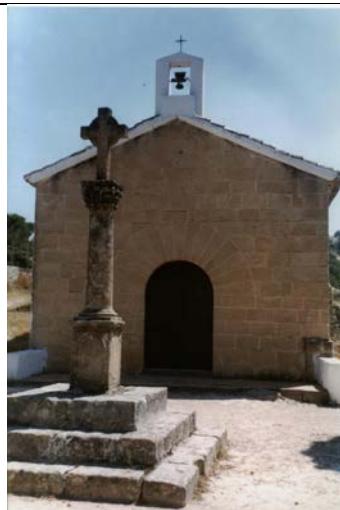
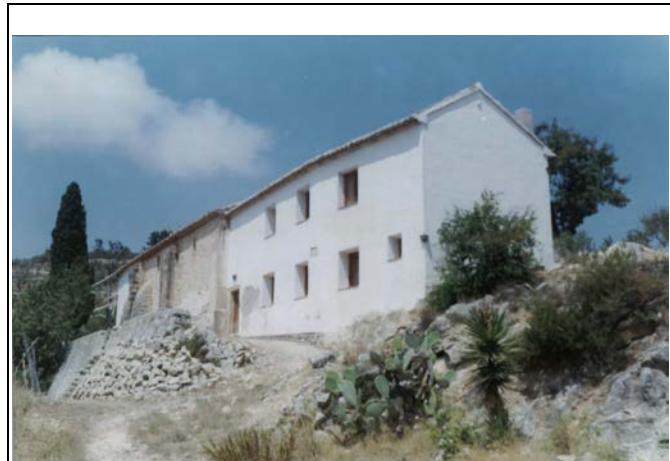
29

- Conjunto de ermita, albergue, plazoleta y cruz. Destaca la fachada y proporciones de la ermita.
- Cubierta inclinada de tejas.
- Fachadas de piedra tosca.

**Conservación:** Regular.

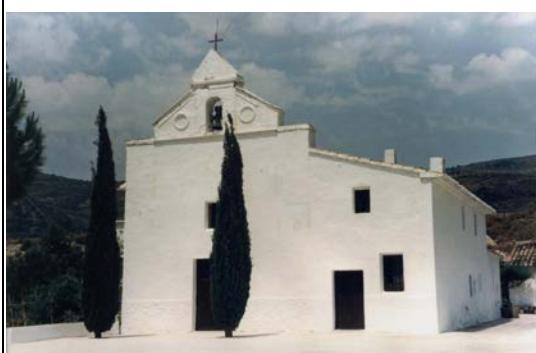
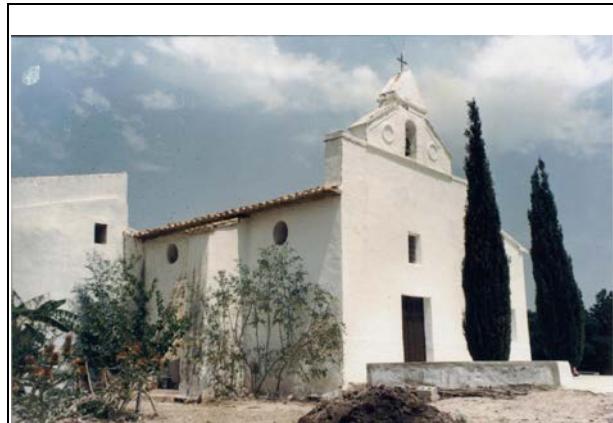
**30**

- Riu-Rau aislado muy degradado: destacando por sus proporciones, en concreto la gran anchura y los huecos adintelados.
- Destaca el Riu-Rau de dos ojos integrado en el cuerpo principal, el de la izquierda es de mayores dimensiones.
- Distribución irregular de los huecos superiores.
- Cubierta inclinada de tejas.
- Fábricas de mampostería irregular.

**Conservación:** Regular.

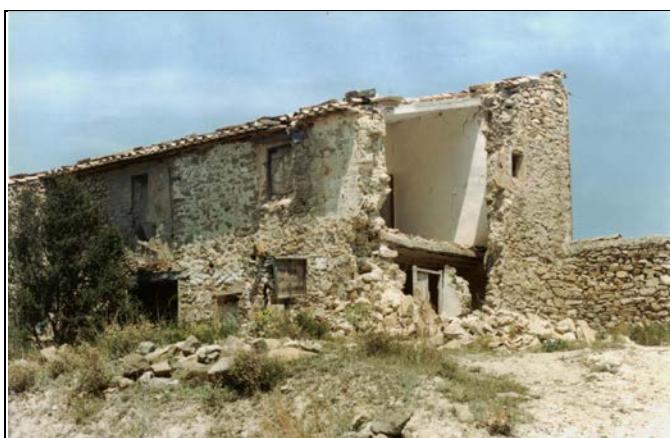
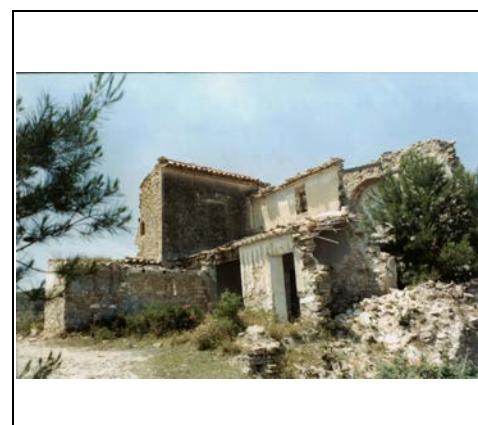
**41**

- Construcción en ruina, presenta graves patologías de desplome de muros y pérdida de cubierta.
- Destaca la relación de volumen de los elementos, así como la distribución de huecos, algunos casos tapiados.
- Sistema estructural con arcada interior en la planta baja y primera.
- Fábricas de mampostería irregular.

**Conservación:** Deficiente.

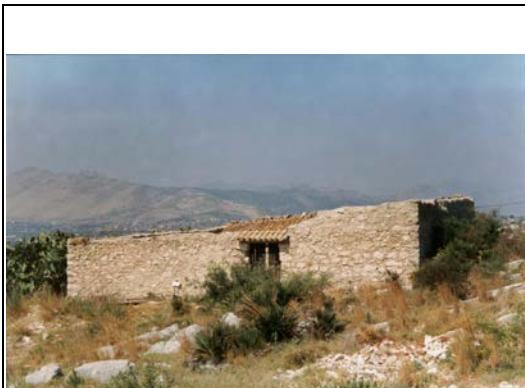
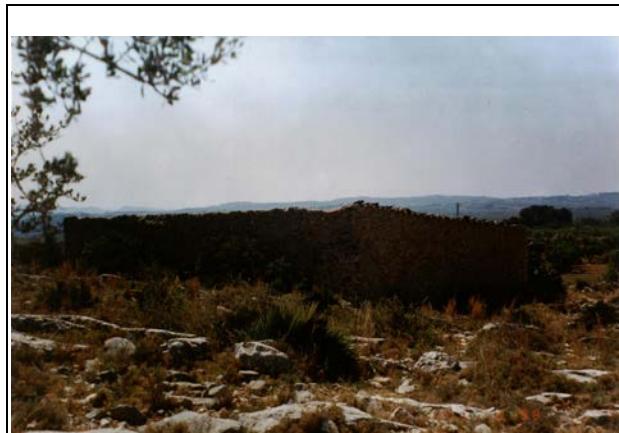
42

- Corral de planta aproximadamente cuadrada.
- Dos de sus laterales, el opuesto a la entrada y el lateral derecho, presentan cubierta a un agua.
- Fábricas de mampostería irregular.

**Conservación:** Deficiente.

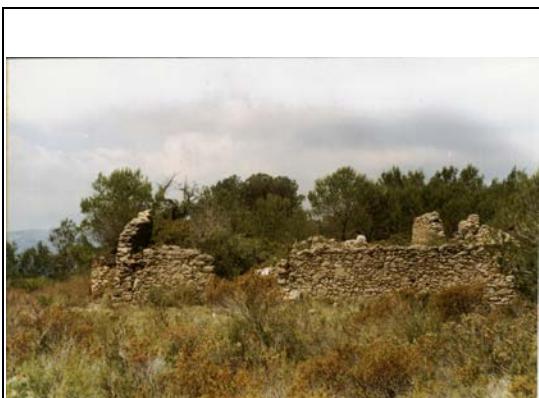
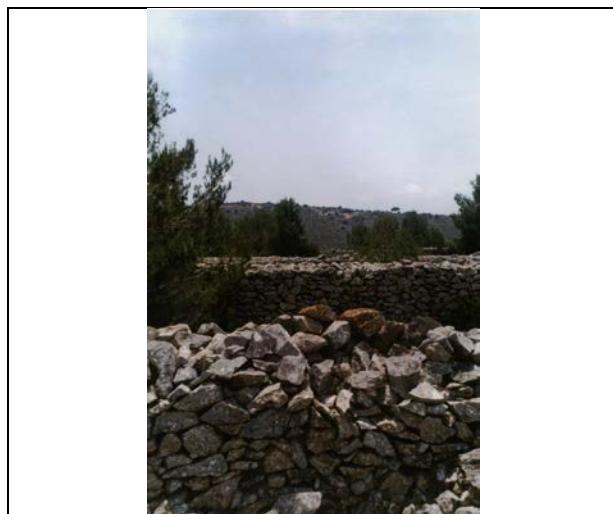
43

- Construcción de planta rectangular, los muros responden a un ritmo determinado.
- Aljibe próximo a la fachada principal.
- El conjunto está rodeado por una serie de muros de piedra en seco que destacan por su trazado recto.
- Fábricas de mampostería irregular y márgenes de piedra en seco.

**Conservación:** Deficiente.

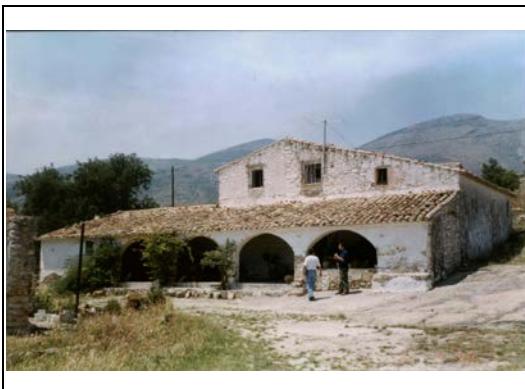
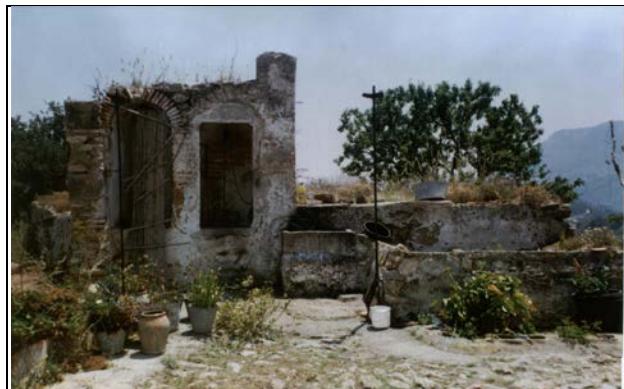
- Destaca volumen del conjunto y relación entre los diferentes elementos.
- Destaca el aljibe de nieve de gran tamaño y dos capillas.
- Cimientos de la casa directamente sobre el plano inclinado de la roca.
- Arqueología industrial: lagar con prensa y balsa.
- Fábricas de mampostería irregular.

**Conservación:** Deficiente.

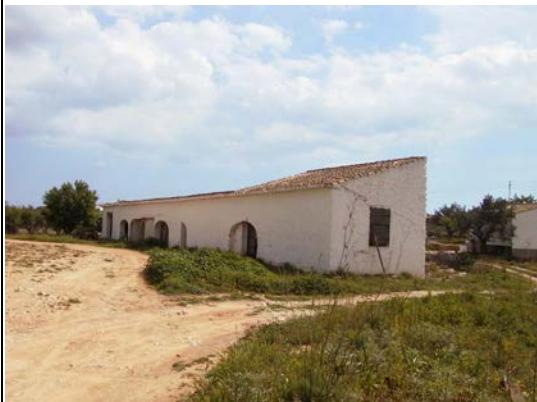
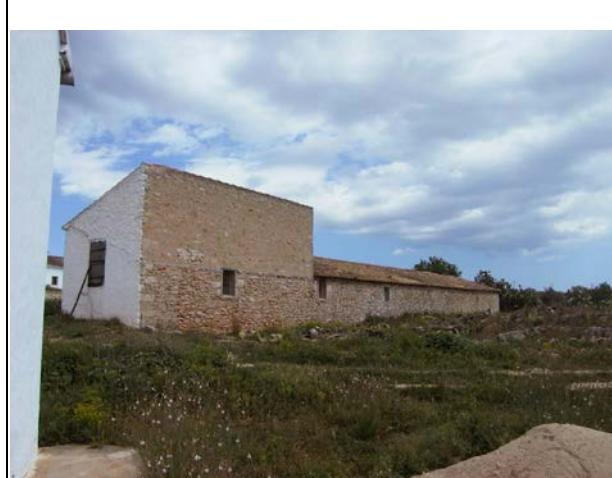
**46**

- Riu-Rau con pendiente hacia la parte posterior a la fachada. El lado derecho aumenta una altura con la pendiente al contrario.
- Fábricas de mampostería irregular.

**Conservación:** Regular.

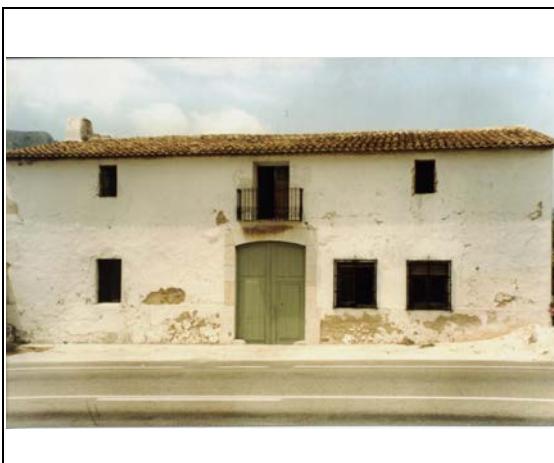
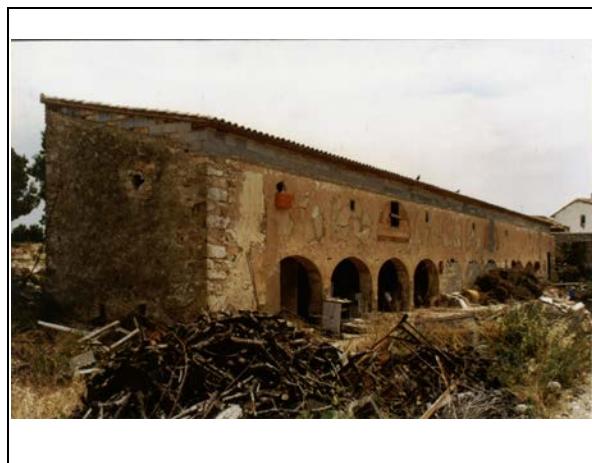
**47**

- Casa de dos alturas con cubierta a dos aguas, la de menor longitud recae sobre la fachada principal.
- Destaca la fachada principal a la carretera N-332, en la que la puerta de acceso está centrada, con un balcón superior centrado y dos ventanas.
- Cubierta inclinada de tejas.
- Riu-Rau aislado en la parte posterior, de doble planta, con diez ojos inferiores y otros tantos superiores.
- Fábricas de mampostería irregular con portada de cantería.

**Conservación:** Deficiente.

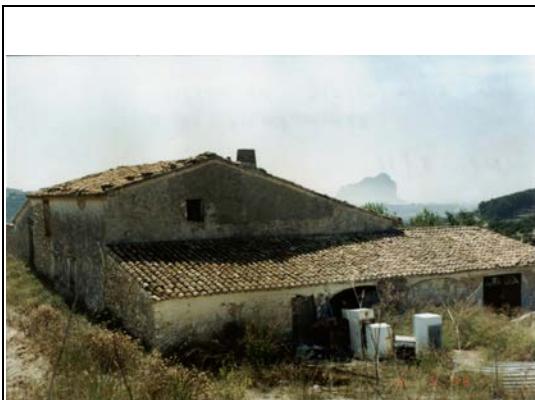
**48**

- Conjunto de casa, Riu-Rau anexo y corral.
- Destaca volumen general y arco interior que comunica los dos Riu-Raus, así como las proporciones de la fachada.
- Riu-Rau en la fachada principal de cuatro ojos distribuidos simétricamente.
- La fachada lateral izquierda presenta un hueco superior para permitir el almacenamiento directo en el pajar.
- Fábricas de mampostería irregular.

**Conservación:** Deficiente.

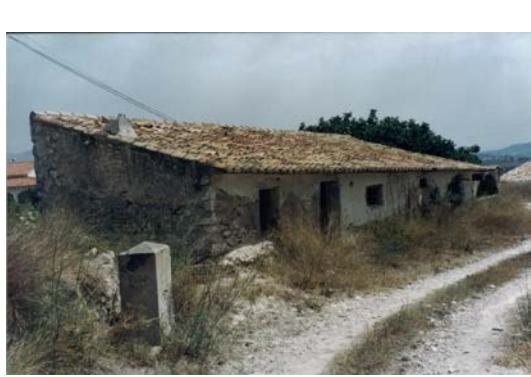
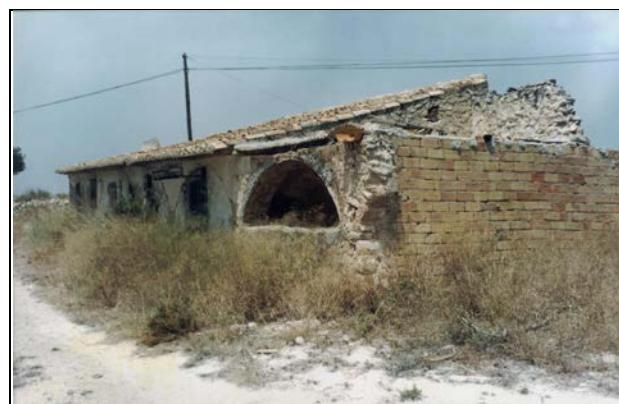
**49**

- Casa y Riu-Raus integrados en un solo cuerpo.
- Riu-Raude cuatro ojos con continuidad hacia la derecha, derribado por el paso del camino.
- Casa ocupa la parte izquierda. Todos los huecos se orientan hacia la fachada principal.
- Fábricas de mampostería irregular.

**Conservación:** Deficiente.

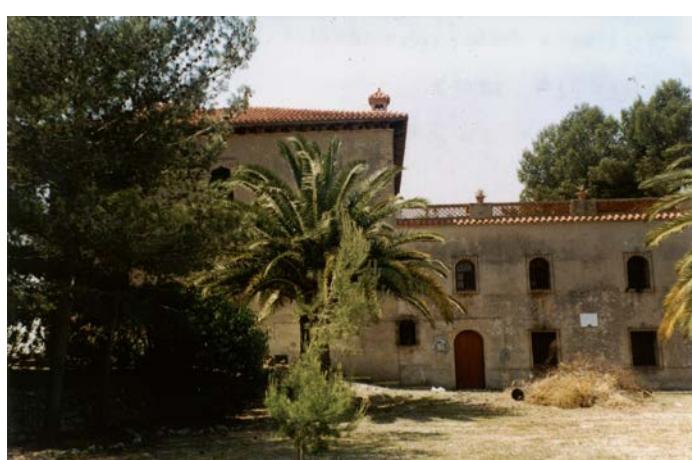
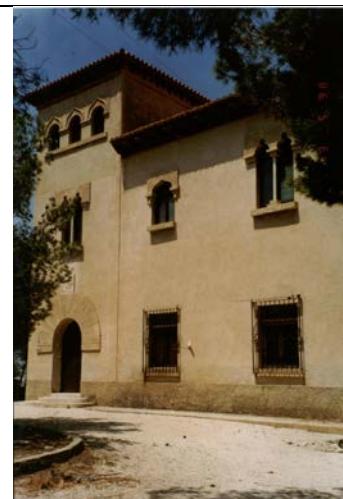
50

- Casa con elementos decorativos neogóticos en los huecos superiores.
- Destaca volumen y composición de elementos.
- Fábricas de mampostería irregular, con elementos de piedra tosca.

**Conservación:** Regular.

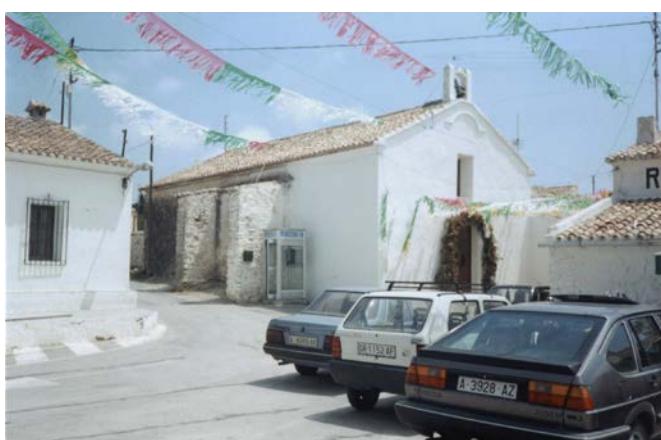
**31**

- Destaca la fachada de la ermita y proporciones, así como el sistema estructural.
- Cubierta con vigas de madera y bovedillas.
- Fábricas de mampostería irregular.

**Conservación:** Buena.

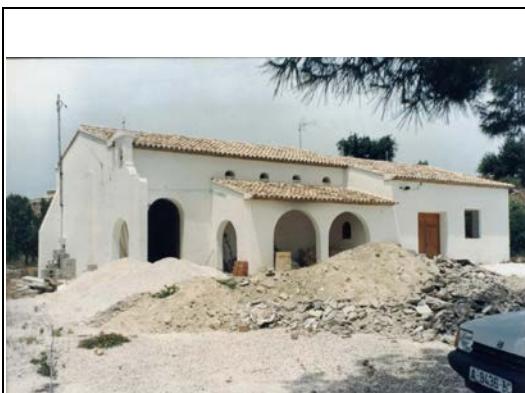
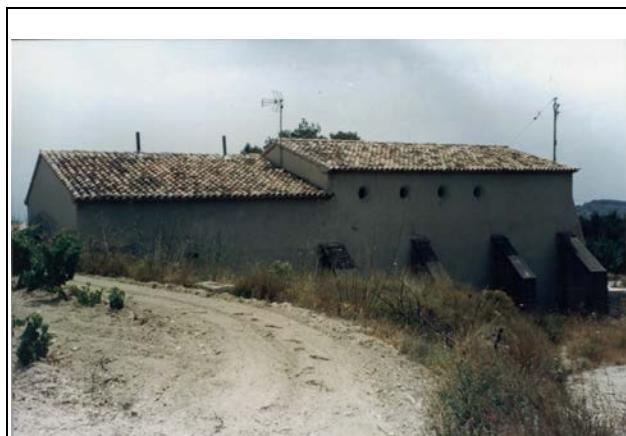
32

- Conjunto de ermita, Riu-Rau y almacén. Destaca la relación de volúmenes entre los diferentes cuerpos.
- Fábricas de mampostería irregular.

**Conservación:** Regular.

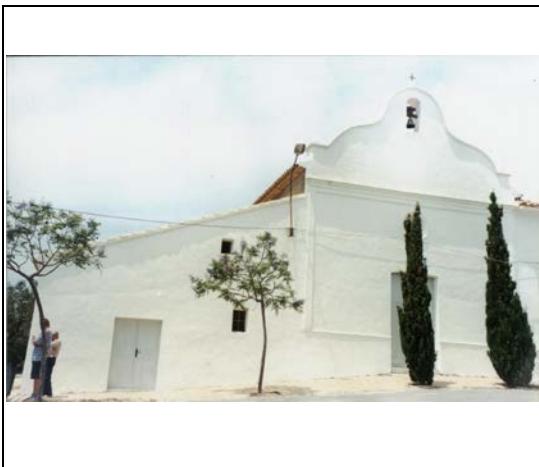
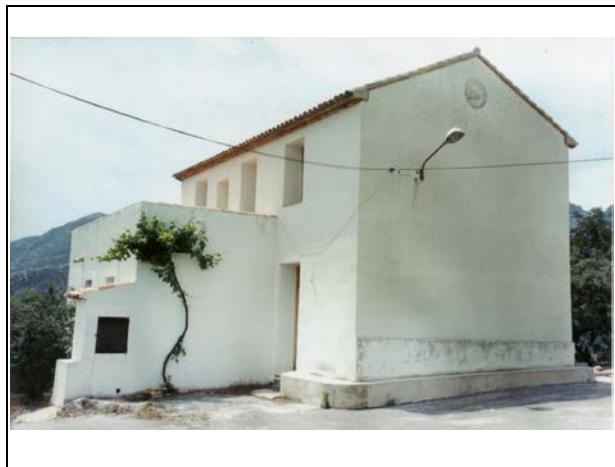
33

- Las escuelas (foto de la derecha) presentan un cuerpo añadido con cubierta plana.
- Fábricas de mampostería irregular.

**Conservación:** Regular.

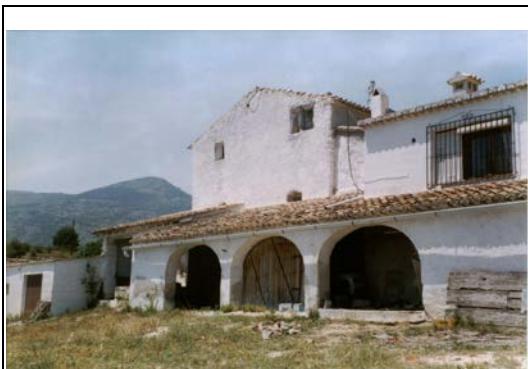
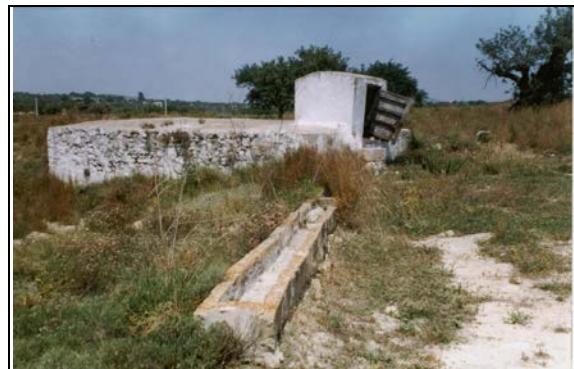
**34**

- Conjunto de casa y aljibe.
- Riu-Rau de tres ojos en la fachada principal.
- El conjunto se ha visto afectado por diferentes intervenciones impropias.
- Destaca el aljibe en la parte posterior.
- Arqueología industrial, lagar.
- Fábricas de mampostería irregular.

**Conservación:** Deficiente.

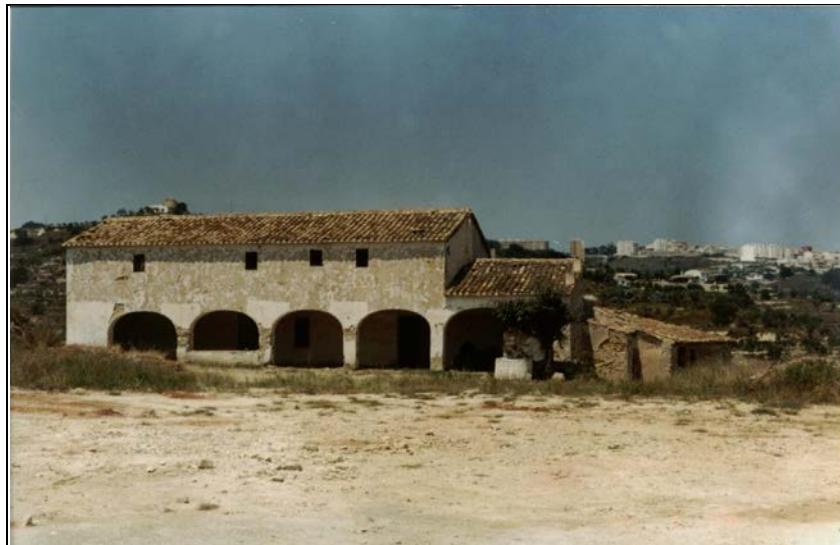
35

- Cuerpo principal a dos aguas, con diferentes cuerpos añadidos a la derecha de la fachada principal.
- Destaca el volumen y Riu-Rau integrado con el cuerpo superior y el ritmo de los arcos integrados en el posterior.
- Arqueología industrial, estufa de secar pasa.
- Fábricas de mampostería irregular.

**Conservación:** Deficiente.

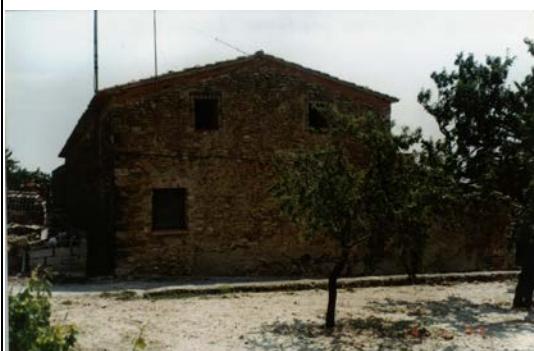
**36**

- Casa de planta baja y una altura, con Riu-Rau en la fachada principal y el corral con entrada independiente a la derecha del cuerpo principal.
- Presenta diferentes cuerpos añadidos a la derecha y delante del corral.
- Aljibe de nieve frente a la casa al otro lado del camino.
- Fábricas de mampostería irregular.

**Conservación:** Regular.

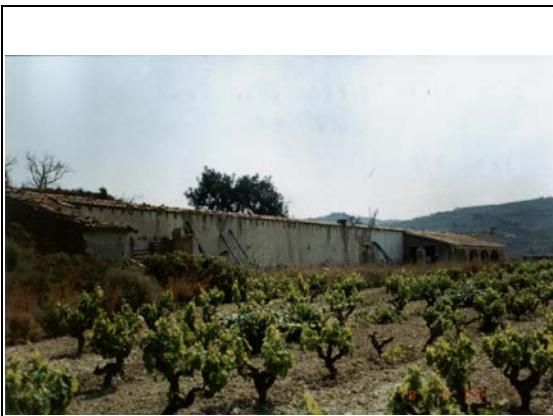
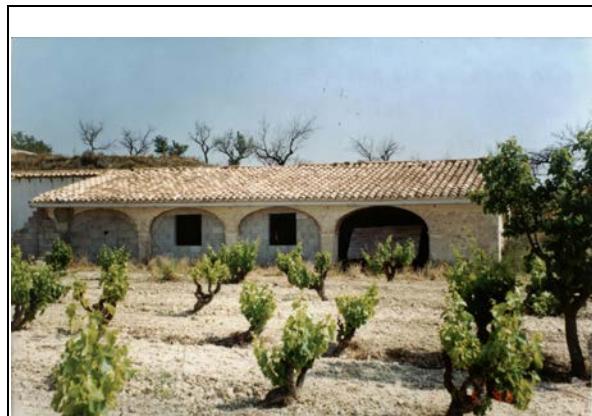
**37**

- Riu-Rau de una sola pendiente, en estado de ruina, sólo mantienen la cubierta los últimos cuatro ojos de la derecha.
- Destaca el hueco de acceso al aljibe de atrás del Riu-Rau.
- Arqueología industrial, estufa de secar pasa en el extremo izquierdo.
- Fábricas de mampostería irregular.

**Conservación:** Deficiente.

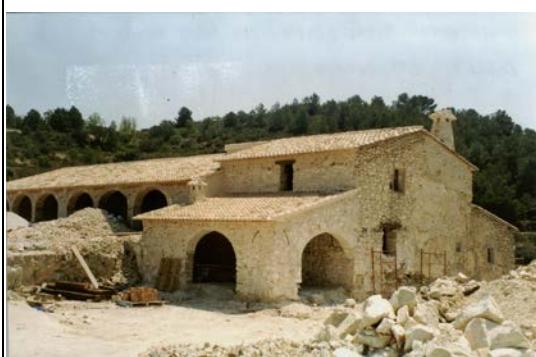
**38**

- Riu-Rau de acceso a la casa con función de entrada recibidor, de un ojo frontal y de otro lateral.
- Riu-Rau anexo de seis ojos de nueva construcción aprovechando la pared existente.
- Fábrica de mampostería irregular.

**Conservación:** Buena.

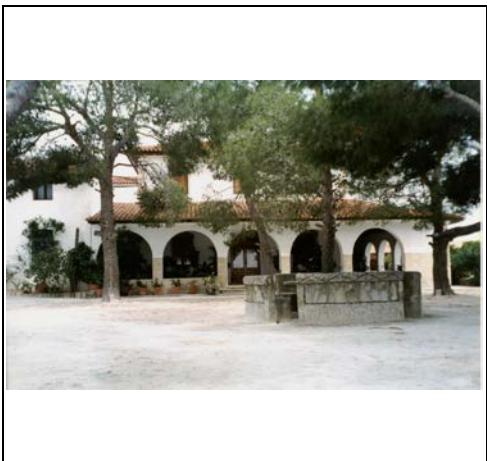
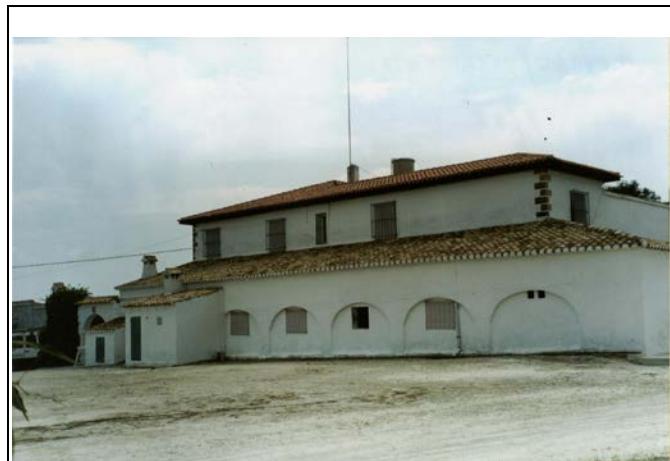
- Fachada principal simétrica con puerta centrada y dos ventanas, una a cada lado; y otras tres ventanas superiores.
- Riu-Rau elevado respecto al terreno, en forma de L con unión en un cuarto de circunferencia.
- Riu-Rau de la fachada principal de cinco ojos con el central de acceso.
- Riu-Rau lateral de cuatro ojos.
- A nivel estructural el Riu-Rau es de viguetas de madera con bovedillas, el encuentro entre los dos ríos raus se soluciona en abanico.
- Diferentes cuerpos añadidos a la izquierda y detrás de la casa principal.
- Fábricas de mampostería irregular.
