**RECURSOS PAISAJÍSTICOS  
DE INTERÉS CULTURAL Y PATRIMONIAL.**

**Denominación:** CASA CABRERA.

**Situación:** Partida de Berdica. Núm.11

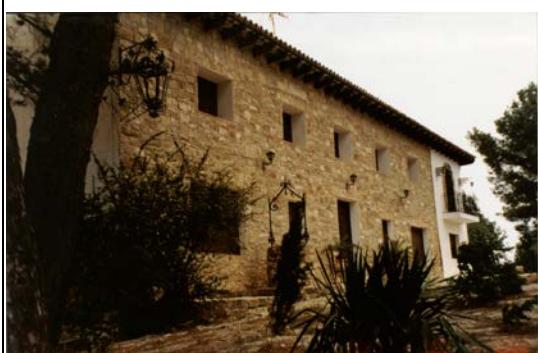
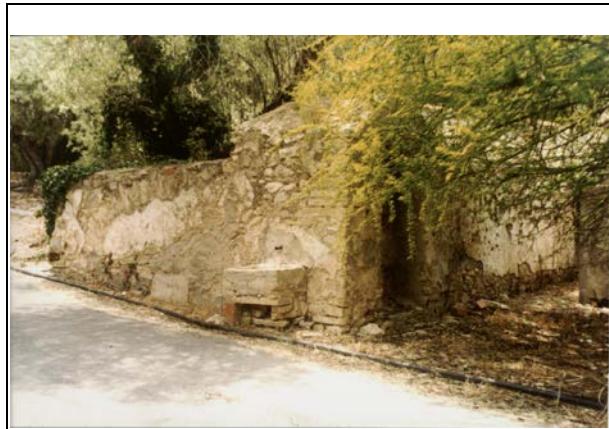
- Fachada principal, salvo la parte derecha, presenta piedra vista, con distribución uniforme de huecos.
- Cuerpo principal con cubierta a dos aguas. Diferentes ampliaciones de diversas épocas en la parte posterior.
- Aljibe de nave aislado en las proximidades.

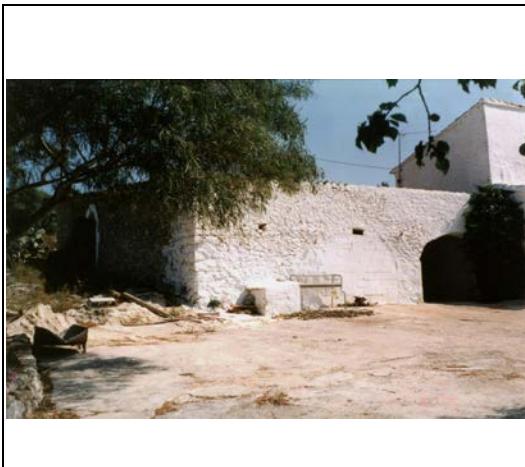
**52**

- Corral de planta aproximadamente cuadrada con elementos cubiertos.
- Destacan los arcos de acceso de los que sólo queda un abierto, en especial destaca el arco del lateral, de piezas de piedra tosca.
- Fábricas de mampostería irregular, con arco de piedra tosca.

**Conservación:** Regular.

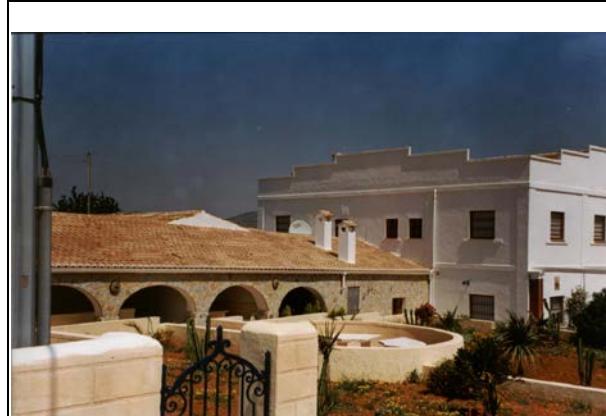
**53**

- Construcción de planta rectangular y fachada simétrica.
- Singular coronación del muro.
- Riu-Rau lateral unido a la casa.
- Fábricas de mampostería irregular y márgenes de piedra en seco.

**Conservación:** Buena.

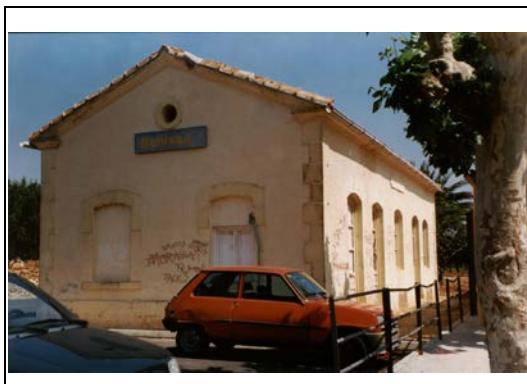
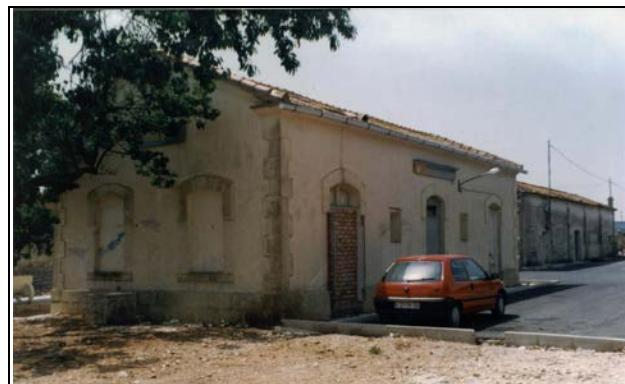
**54**

- Edificio de planta rectangular.
- Cubierta de teja plana a dos aguas.
- Fábricas de mampostería irregular con elementos de ladrillo macizo.

**Conservación:** Deficiente.

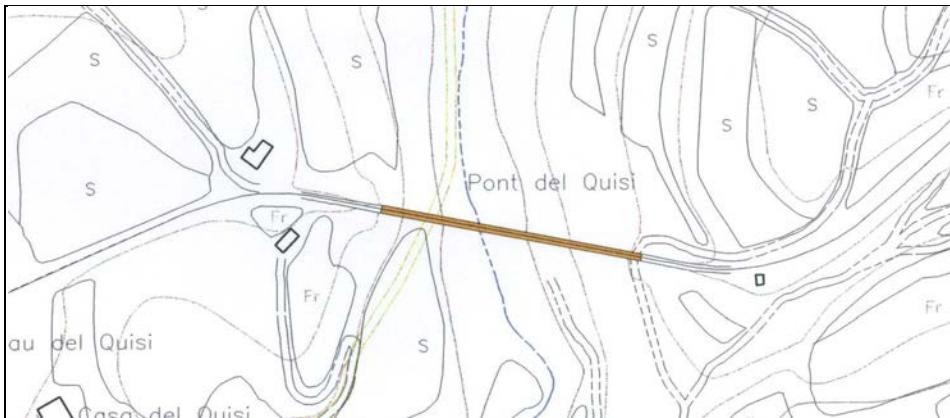
Plano de  
situación  
Escala 1:5.000

- Puente ferroviario de piezas de acero remachadas.
- Estructura en viga de celosía.
- Cimientos de cantería.

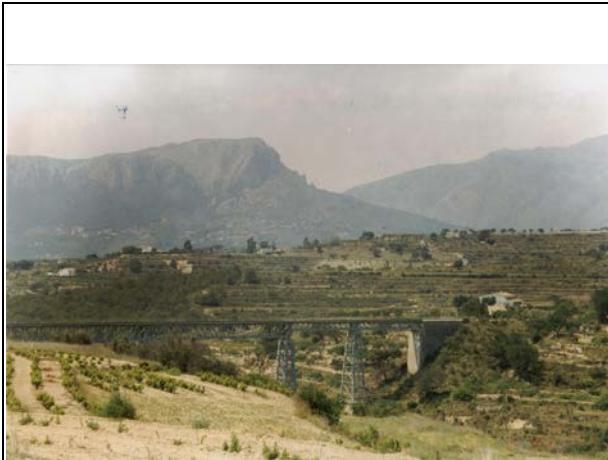
**55**

**Conservación:** Regular.

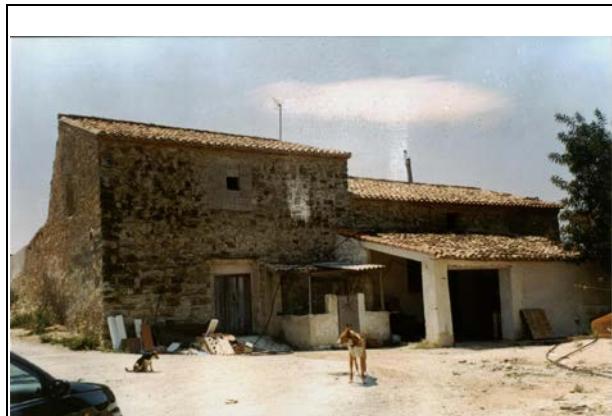
**56**

- Conjunto de casa, corral y Riu-Rau aislados.
- Riu-Rau aislado con la mayor parte de huecos tapiados.
- Destaca la casa principal, con la puerta y ventana superior centrados en la fachada.
- Fábricas de mampostería irregular.

**Conservación:** Regular.

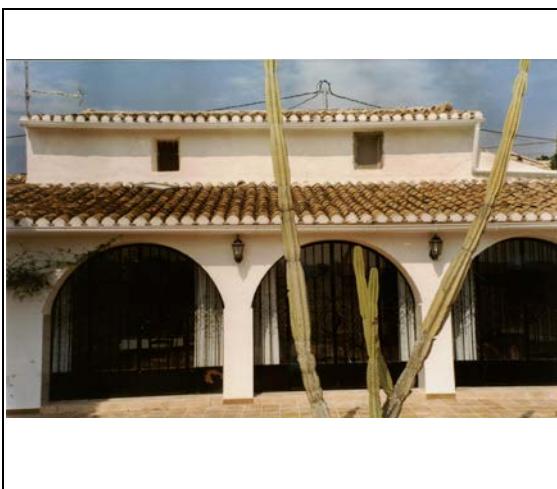
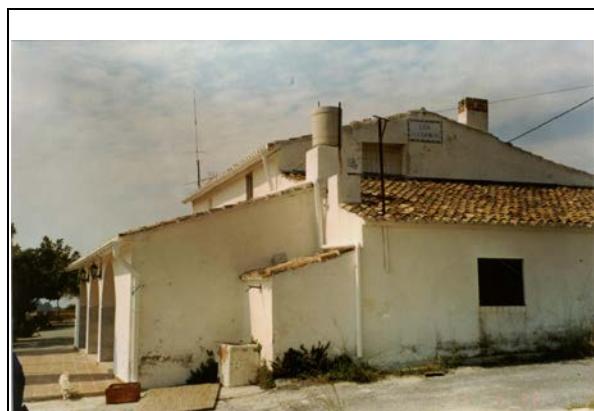
**57**

- Conjunto de casa Riu-Rau y corral.
- Destaca la fachada principal con Riu-Rau de tres arcos y cuerpo superior con dos ventanas.
- Fábricas de mampostería irregular.

**Conservación:** Regular.

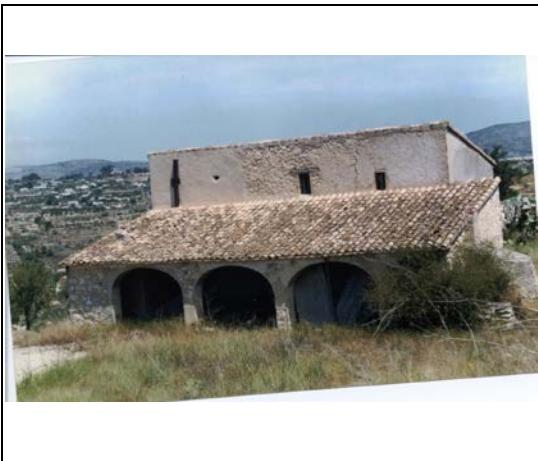
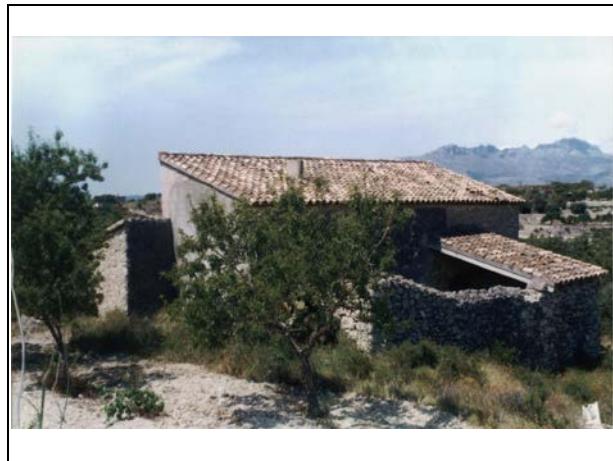
**58**

- Conjunto de casa, Riu-Rau y corral.
- Riu-Rau de tres ojos, en la fachada principal.
- Cuerpo principal con una sola pendiente hacia la parte posterior, donde está el corral.
- Aljibe aislado a la derecha de la casa, en la fachada principal.
- Arqueología industrial, estufa de secar pasa.
- Fabricas de mampostería irregular.

**Conservación:** Deficiente.

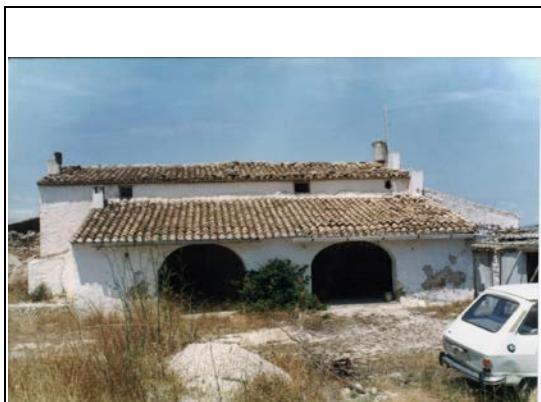
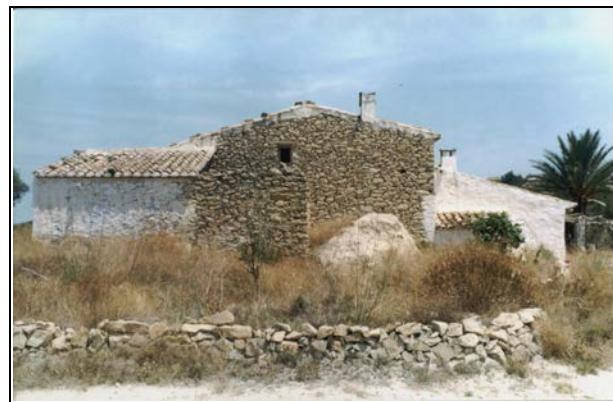
**59**

- Riu-Rau de acceso de dos ojos, cada uno da acceso a una propiedad diferente.
- En la parte posterior e izquierdo hay corrales en diferente estado de ruina.
- En la parte posterior existe un Riu-Rau adintelado sin cubierta, en estado de ruina
- Fábricas de mampostería irregular.

**Conservación:** Deficiente.

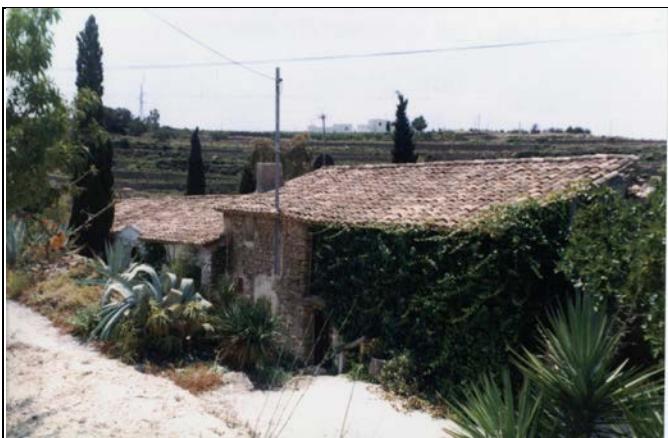
**61**

- Casa de dos alturas adaptadas al desnivel del terreno. El conjunto ha sufrido intervenciones de diferente rango.
- Arcos de mampostería irregular en el corral.
- Riu-Rau aislado de dos ojos adintelados. Aljibes aislados anexos.
- Fábricas de mampostería irregular.
- Bóveda de cañón de mampostería irregular en la planta baja realizada con encofrado de cañizo.

**Conservación:** Regular.

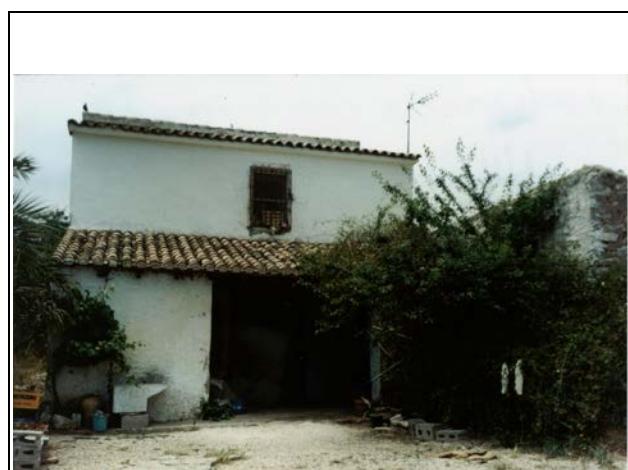
62

- Conjunto de casas en diferentes estados de conservación.
- Destaca por la poca transformación a la que ha sido sometida la casa número 92 y el aljibe común de nave entre la casa número 91 y número 92.
- Fábricas de mampostería irregular.

**Conservación:** Deficiente.

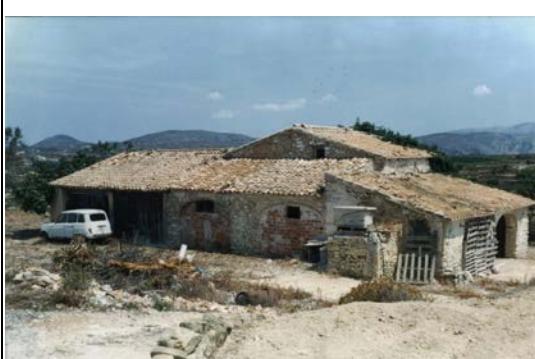
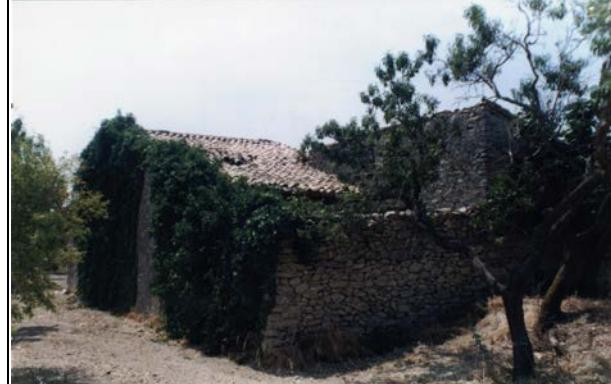
**63**

- Fachada principal con Riu-Rau de acceso de dos ojos.
- Riu-Rau en el lado izquierdo con cuatro ojos de los cuales los más alejados del cuerpo principal son adintelados.
- Corral en la parte posterior.
- Fábricas de mampostería irregular.

**Conservación:** Deficiente.

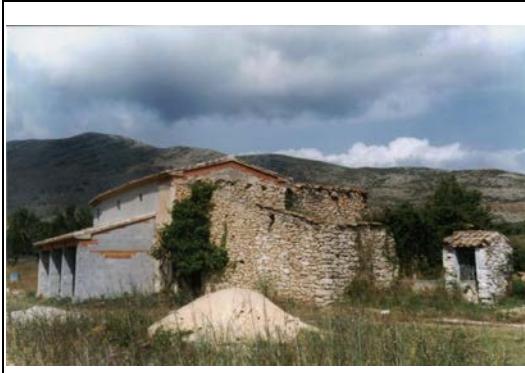
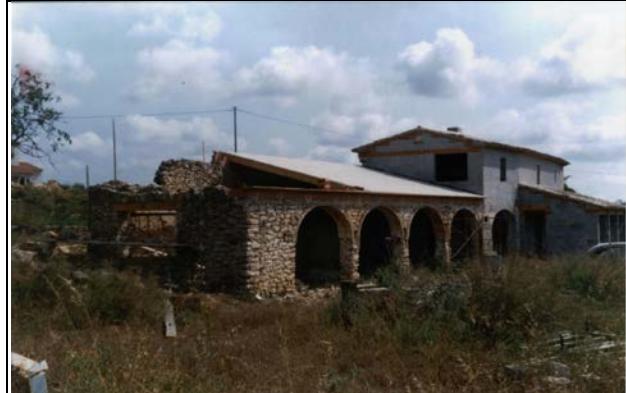
- Casa con Riu-Rau lateral y frontal.
- Riu-Rau de acceso de tres ojos adintelados de nueva construcción.
- Aljibe del Riu-Rau lateral ha sido tapado por el muro de carga entre el primer y segundo ojo, del cuerpo principal hacia el izquierdo.
- Fábricas de mampostería irregular con elementos de ladrillo macizo. Obra nueva con fábricas de bloque.

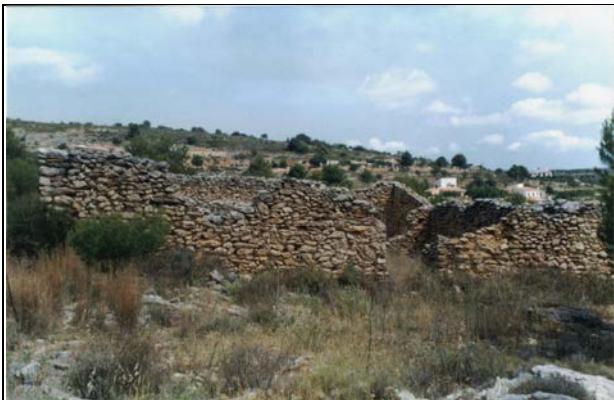
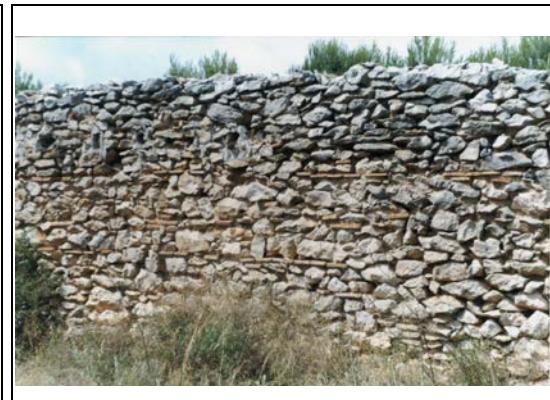
- Corral de planta aproximadamente cuadrada con cubierta en el lado contrapuesto al acceso.
- El lateral derecho del muro presenta hiladas con ladrillo para recuperar la horizontalidad y regularidad del plano de trabajo, de forma irregular e intermitente.
- Esquinas realizadas con piedras de mejor calidad, trabadas con los muros.
- Fábricas de mampostería irregular.

**Conservación:** Deficiente.

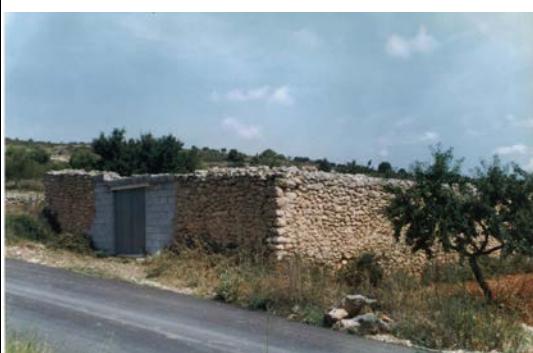
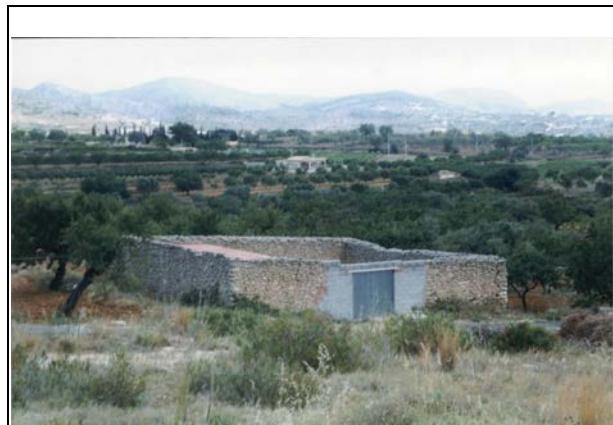
- Corral de planta aproximadamente cuadrada.
- Puerta de acceso rehecha con bloques de hormigón y puerta de acero galvanizado.
- Fábricas de mampostería irregular.

**Conservación:** Deficiente.

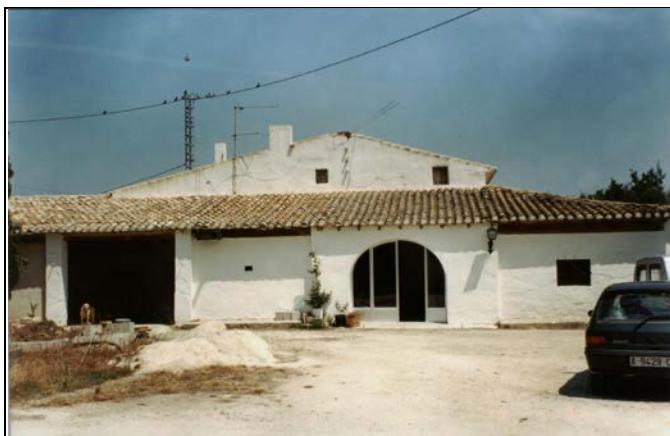
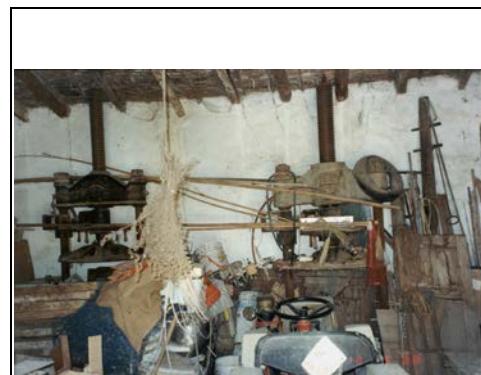
**71**

- Casa y Riu-Rau con un único arco de acceso a la casa, el resto de huecos del Riu-Rau son adintelados.
- Arqueología industrial almazara y lagar.
- Fábricas de mampostería irregular.

**Conservación:** Regular.

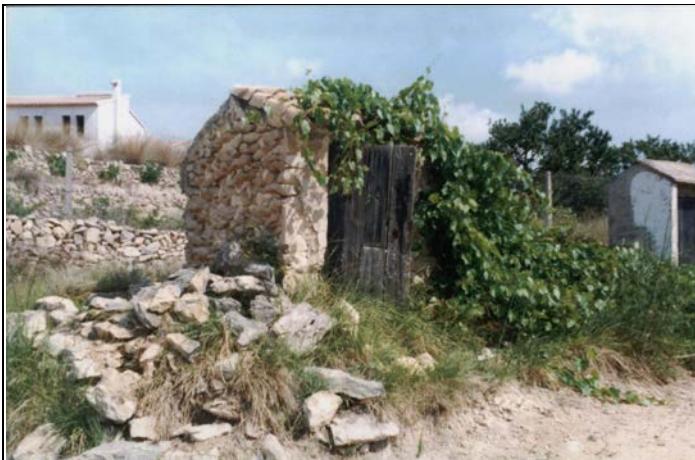
72

- Aljibe de camino con cubierta a dos aguas.
- Presenta la peculiaridad de tener doble puerta, la primera de paso y la segunda con antepecho de protección para acceder al aljibe.
- Carpintería y herrería singulares.
- Fábricas de mampostería irregular con cubierta a dos aguas de teja.

**Conservación:** Deficiente.

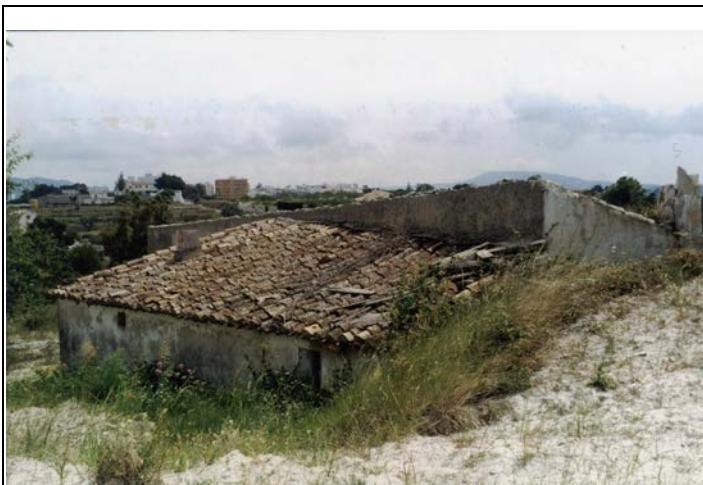
73

- Riu-Rau en estado de ruina, presenta pérdida de la cubierta.
- En la parte posterior presenta diferentes cuerpos añadidos en mejor estado de conservación.
- A la derecha en la parte de delante se encuentra el aljibe.
- Fábricas de mampostería irregular.

**Conservación:** Deficiente.

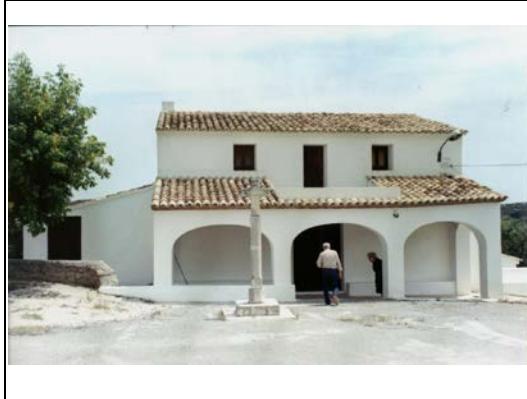
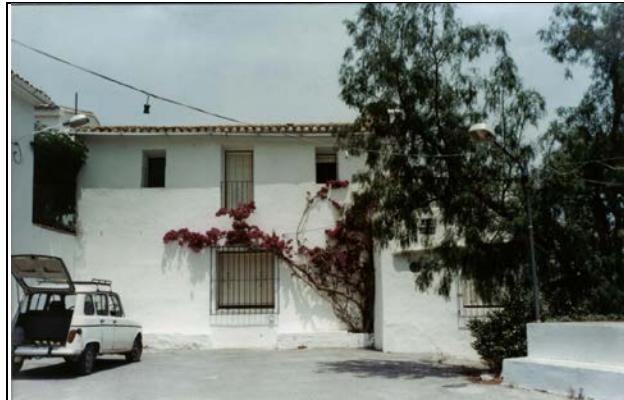
74

- Conjunto de casas de planta baja y una altura, destaca la fachada recayente a la plaza.
- La casa núm. 39 presenta una terraza añadida en la cubierta del Riu-Rau.
- La casa núm. 38a presenta un zócalo con teja árabe añadido.
- Canales añadidos en la casa número 38a y 37.
- Fábricas de mampostería irregular.

**Conservación:** Regular.

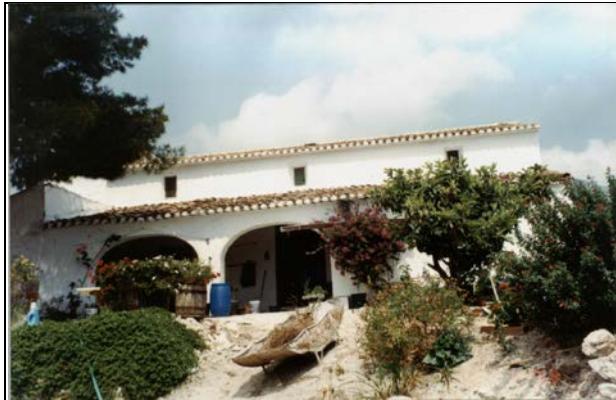
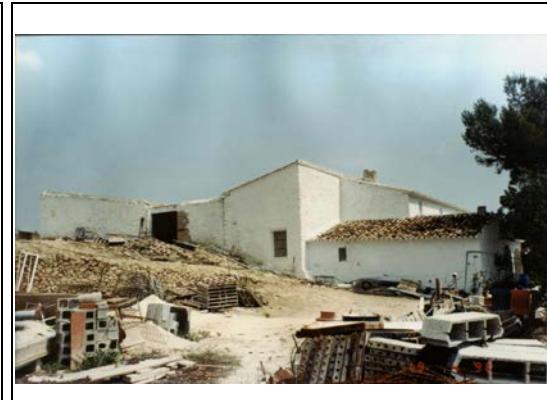
**75**

- Conjunto de casa, Riu-Raus y corral.
- Los Riu-Raus frontal y lateral izquierdo están unidos con un arco.
- El Riu-Rau del lado izquierdo tiene sus dos ojos tapados.
- Corrales en la parte posterior.
- Arqueología industrial, lagar en la parte derecha del Riu-Rau frontal.
- Fábricas de mampostería irregular.

**Conservación:** Deficiente.

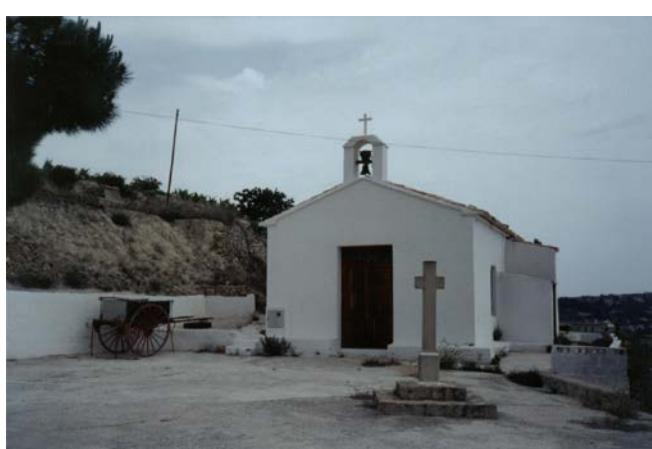
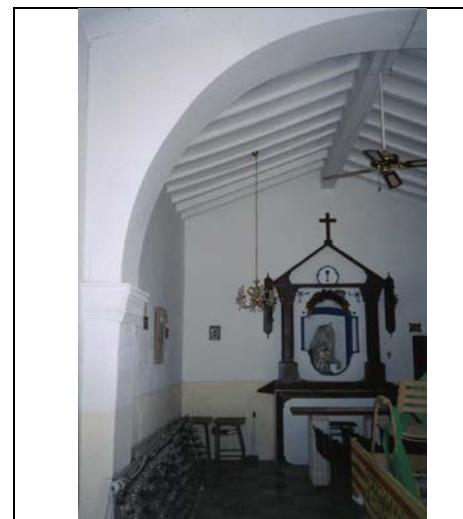
**76**

- Conjunto de ermita, plazuela y cruz.
- Cubierta a dos aguas, muros de carga y arcos ligeramente apuntados.
- Un contrafuerte en cada uno de los muros laterales.

**Conservación:** Regular.

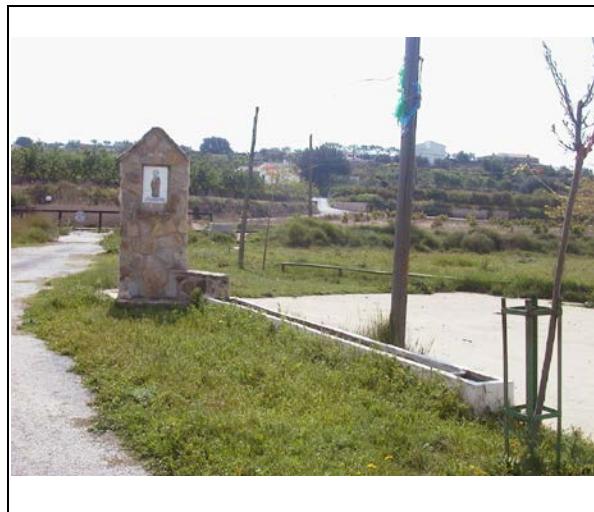
**77**

- Conjunto de pozo, pica y panel cerámico.

**Conservación:** Regular.

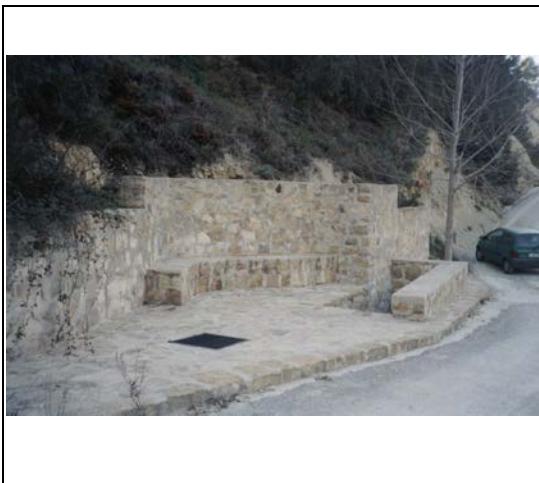
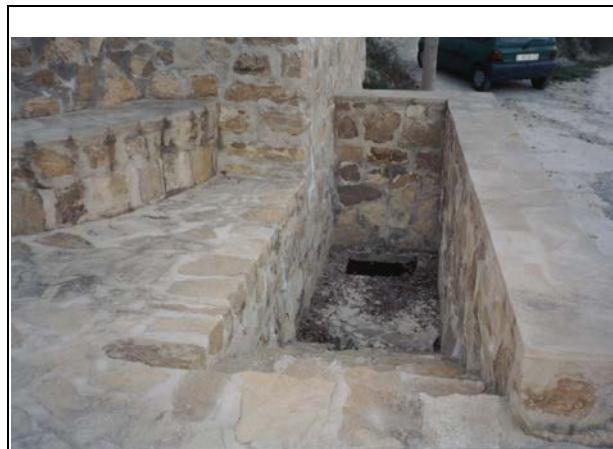
78

Muro aplacado de piedra.

**Conservación:** Buena.

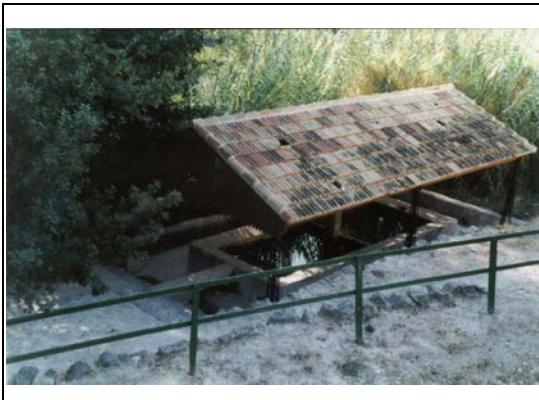
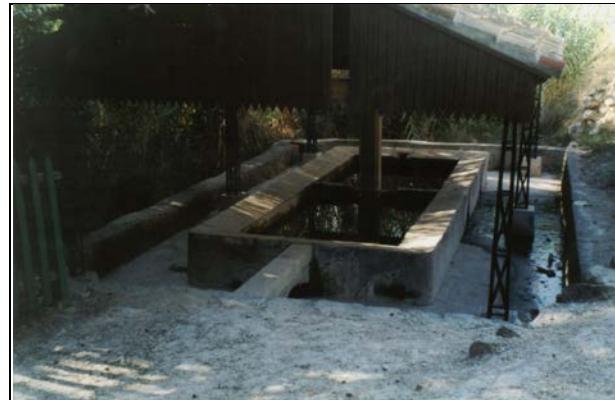
79

- Conjunto de fuente con dos balsas.
- Sistema de recogida, almacenaje y circulación de agua.
- Interesante conjunto que forma con la ermita y plaza.
- Fuente y lavadero de piedra revestida.
- Cubierta a dos aguas de teja alicantina sobre estructura metálica, con seis pilares metálicos.

**Conservación:** Buena.

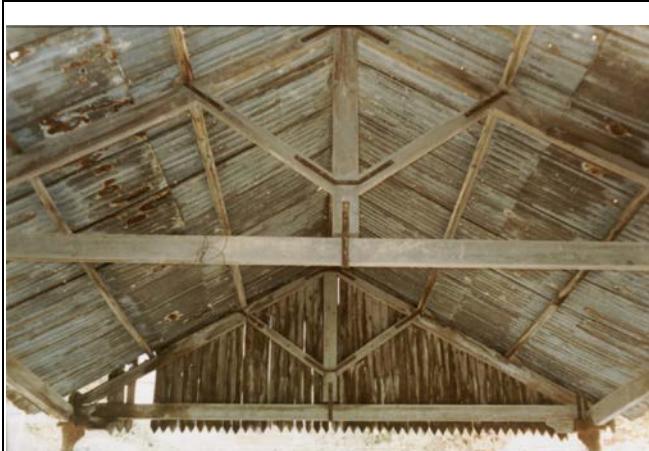
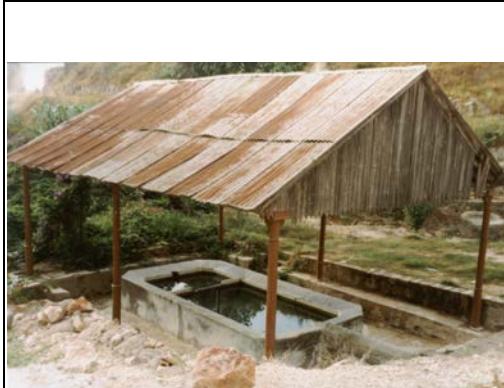
80

- Conjunto de pozo y lavadero.
- Cubierta de madera.

**Conservación:** Buena.

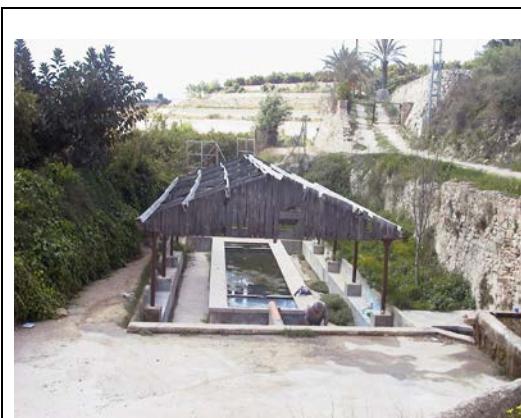
81

- Conjunto de fuente y lavadero.
- Sistema de recogida, almacenaje y circulación del agua.

**Conservación:** Deficiente.

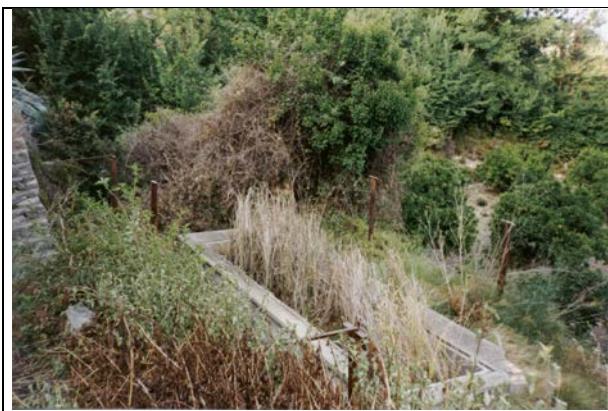
82

- Conjunto de fuente y lavadero.
- Sistema de recogida, almacenaje y circulación del agua.

**Conservación:** Deficiente.

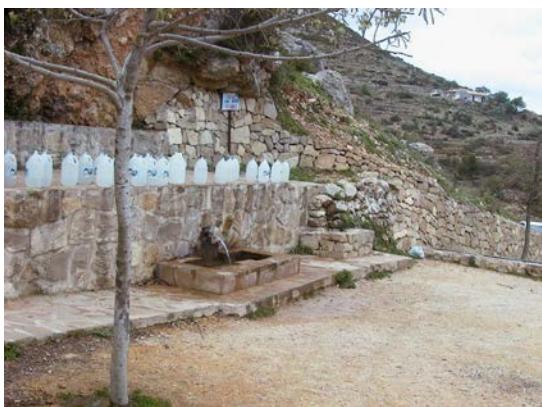
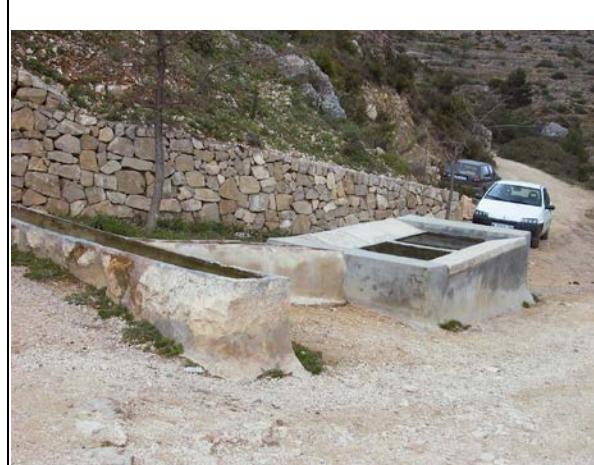
**83**

- Fuente, bebedero y lavadero de piedra.
- Sistema de recogida, almacenaje y circulación del agua.

**Conservación:** Buena.

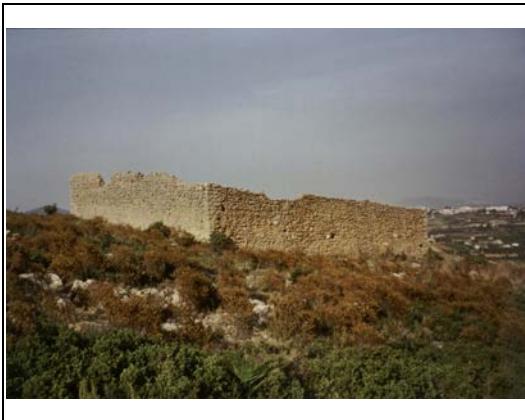
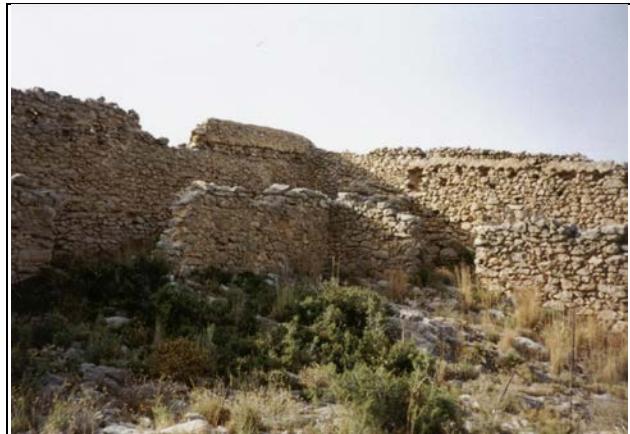
84

- Corral de planta rectangular, sin cubierta conservada.
- Fábricas de mampostería irregular con recercado y esquina de cantería.

**Conservación:** Deficiente.
